一般国道229号 第2白糸トンネル 崩落事故調査委員会報告

—崩落原因の調査、現道の安全性の検討、
そして、今後の防災対策の推進に向けて—

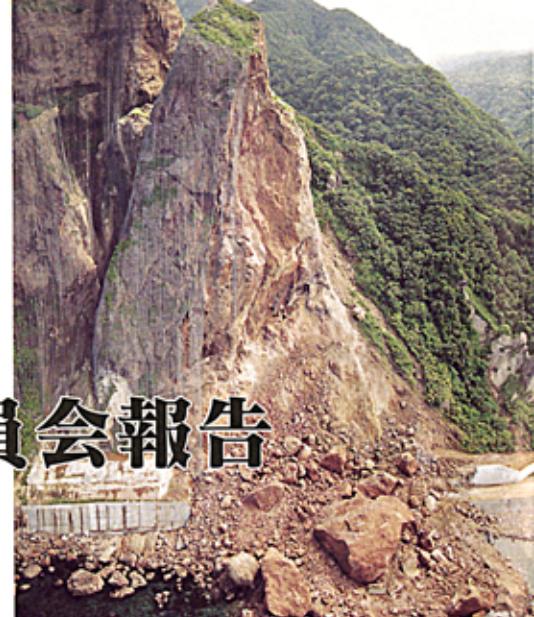
岩盤崩落箇所全景（崩落発生 平成9年8月25日）

平成9年8月25日（月）午後2時30分頃、後志管内島牧村の一般国道229号第2白糸トンネル南側坑口付近で、最大高さ約130m、最大幅約70m、最大厚さ約20m、体積約42,000m³の岩盤崩落が発生した。この崩落により、瀬棚側の巻出し部約114m、據壁部約12mの計約126mが破壊した。その後、同年8月28日（木）午後1時30分頃に最大高さ約80m、最大幅約30m、最大厚さ約20m、体積約14,000m³の第2回目の崩落が発生し、崩落岩体の総体積は約56,000m³に達した。
