有珠火山災害に関する 道路調査検討委員会 報告

1. 委員会の設置目的と構成メンバー

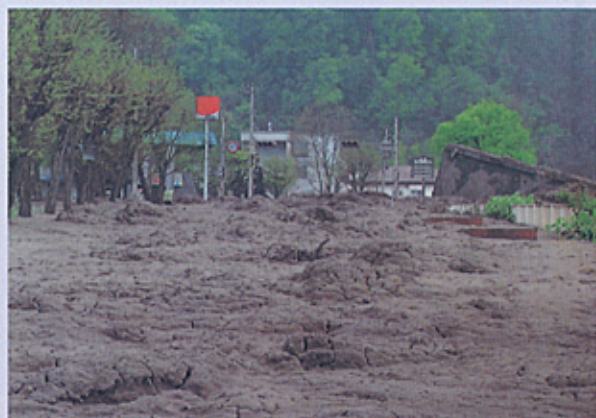
虻田町温泉地区の降灰状況（6月5日北海道開発局撮影）

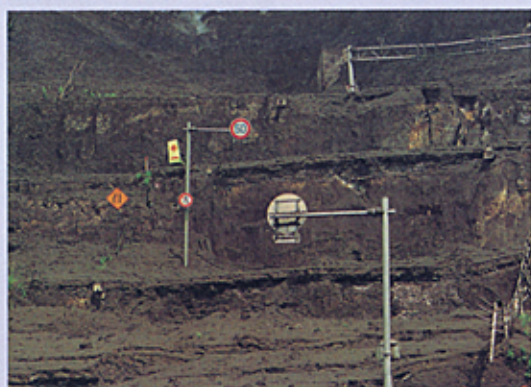
地盤変動で階段状になった一般国道230号虻田町泉地区
(7月21日有珠山土砂災害対策専門家チーム撮影)

- ・地盤変動のピークは4月13～14日頃で、以降は減少している。
- ・西山から国道230号付近がもっとも変動が激しく、最大80mくらいの変動となっている。
- ・基本的には火口から遠ざかるほど地盤変位は小さくなっており、国道37号の変動は極めて少なく、入江跨線橋でも最大10cm程度である。ただし、道央自動車道の伊達ICから虻田洞爺ICの間で見られるように、特定の地点で変位が大きくなることもある。
- ・変位の方向は火口から放射状であるが、ブロック化して特定の方向だけ卓越することもある。

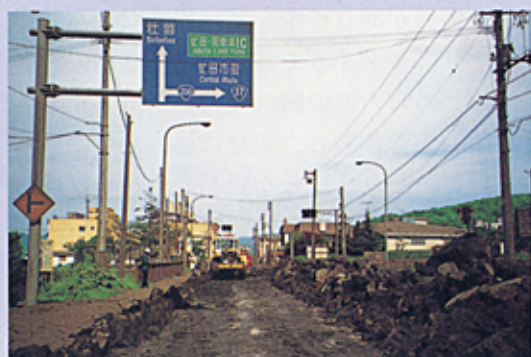
一般国道230号洞爺橋付近における降灰除去作業
(6月5日北海道開発局撮影)
