■ 有珠山噴火による縦貫道の被災と復旧

日本道路公団北海道支社保全部
保全企画課課長代理

渡辺 敏史

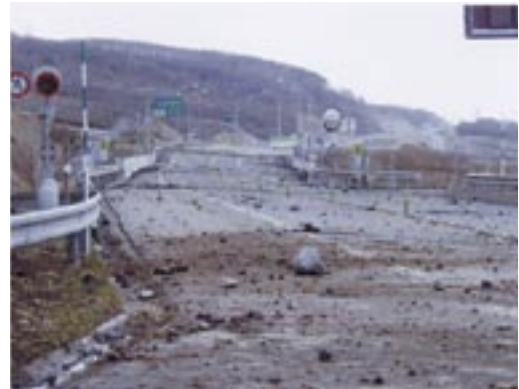
写真-5 洞爺トンネル東坑口付近の噴石

また、虻田洞爺湖ICから洞爺トンネル東坑口付近の区間で噴石が確認された(写真-5)。

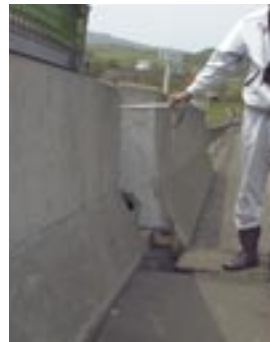
橋梁は、目視、測量による調査のほか、基礎杭については杭体の調査ボーリングを行い、跨道橋1橋を含む14橋で被害が確認された。下部工及び基礎杭のクラック、上部工の横ずれ(写真-6)、

写真-6 虻田洞爺湖IC Eランプ橋上部工の横ずれ

基本的には既存の橋梁を補強して使用することとし、クラック補修やコンクリート巻き立て、炭素繊維による補強を実施することとした。基礎杭についてはクラック注入による補強を行うこととしたが、大きなクラックが発生したものについては、

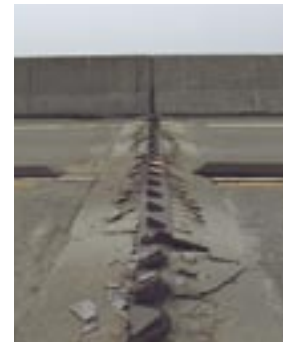
写真-7 泉の沢橋伸縮装置の損傷

伸縮装置の破損(写真-7)が見られたほか、特に被害の大きかった板谷沢橋では、橋台取壊し再施工が必要なほど破壊していた(写真-8)。また、

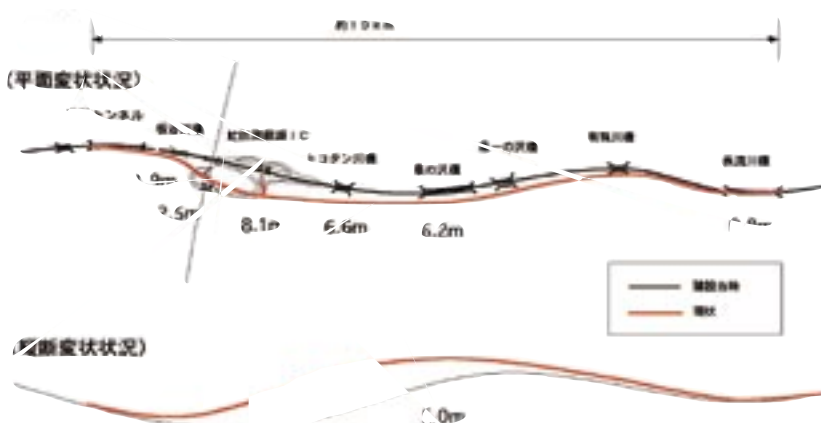
図-2 路線全体の変状

有珠山の火山活動に伴い、周辺の地盤が移動や隆起し、道央自動車道においても測量を実施した結果、相当の地盤変動が確認された。地盤変動の範囲は、洞爺トンネル西坑口付近から長流川橋付

近までの約10kmの区間であり、虻田洞爺湖IC付近で最大約8m海側に移動し、約6mの隆起が確認された(図-2)。

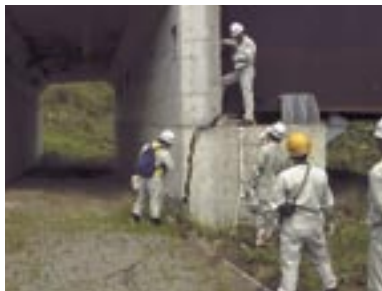
写真-8 板谷沢橋橋台の損傷

特に被害の著しい泉一の沢橋と板谷沢橋については、橋台のクラックが著しく、鉄筋が破断していたことから、補強による使用が不可能と判断した。泉一の沢橋については、橋梁からボックス構造に変更し、板谷沢橋については橋台を取壊し、再施工することとした。(図-3)

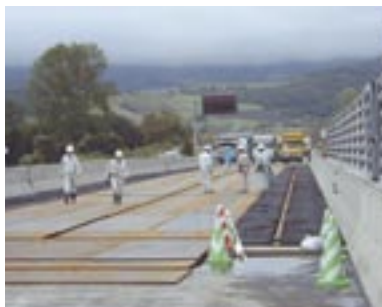
上部工と下部工が剛結しているラーメン構造を有する泉の沢橋については、橋脚が最大約28cmも傾いており、橋梁が変形する被害を受けた。この泉の沢橋については、実際の橋梁に荷重を与え、

写真-9 泉の沢橋の載荷試験

ひずみを観測する載荷試験(写真-9)を行い、健全性を確認した。

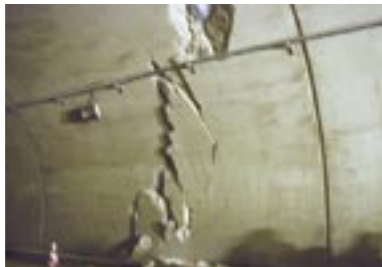
洞爺トンネルにおいて、覆工コンクリートやインバートの一部が損傷(写真-10)した他、H型の支保工においても損傷が見られた。

写真-10 洞爺トンネル覆工コンクリートの損傷

覆工コンクリートが崩落した損傷の著しい箇所については、覆工コンクリートや支保工などを取壊し、地山を補強したあと再施工することとした。損傷の比較的小さな箇所については、覆工コンクリートのみの再施工やクラック注入を行うこととした。(図-4)

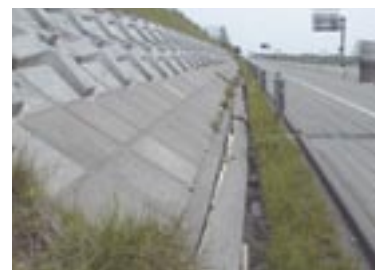
地盤変動により、切土のり面のアンカー応力が超過し、防護ブロックにも損傷が発生した(写真-12)。

写真-12
切土のり面防護
ブロックの損傷

地盤変動により地すべりが誘発されたものと考え、排土による対策を行うこととした。(図-5)

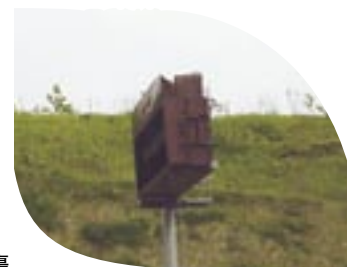
トンネルの電気室、情報板に噴石の直撃を受けて損傷した(写真-13)ほか、地盤変動の影響を受けて、通信用の光ケーブルやメタルケーブルが切断され、長万部方面の設備監視・通信が不能となった。

写真-13
情報板の損傷
