異常気象と雪崩の異変

雪研スノーイーターズ
竹内 政夫

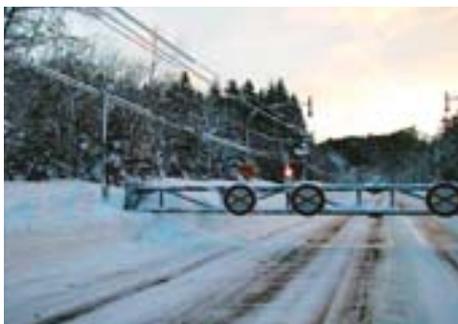
写真1 一般国道274号釧勝峠ゲート前
電線の着雪や樹木の冠雪は最近の新雪道路雪崩の危険信号でもある

で始めは強風で着雪したが、途中から風が弱くなり冠雪になったようだ。大量の着雪や冠雪は、最近の雪崩の現場の景色に共通した特徴になっており、雪崩の危険を予測する手がかりになる。現場では数カ所の法面で雪崩が発生していた。短い草が植生されている急な(1:1.2以上)カ所は全層雪崩(写真2)、やや傾斜の緩い(1:1.5)カ所は表層雪崩(写真3)となってその一部は道路に達していた。雪崩が発生した斜面にはもう危険はないが、雪の残った斜面もあり危険度を調べる必要があった。

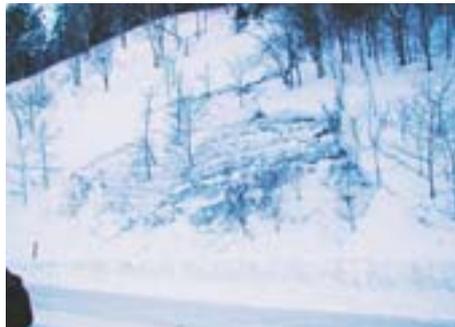
写真2 新しく降った雪全てが山肌から滑り落ちた全層雪崩
(一般国道274号釧勝峠)

雪崩が発生していない勾配の異なる切土2カ所をスコップで掘って弱層テストをした。その結果、一カ所では、地表部に薄く脆いザラメ層があって(そこが弱層になって)その上に積もった新雪の全てが全層雪崩になって崩れたことが分かった。もう一カ所では積雪内部の古い雪の上が弱層になっていて、やはり厚さ約50cmの新雪部分が全て崩れて表層雪崩になったと考えられた。弱層が確認されたので斜面の雪を取り除くことにした。待機していたバックホウに来て貰い斜面を引っ掻くと横にサーッと亀裂が走った。地表部に弱層があった(全層雪崩の危険がある)斜面である。亀裂ができて落ちないのは安定し始めた証拠であるが、大事を取ってこの斜面の雪は落とすことにした。中にはバックホウで引っ掻いてもビクともしない安定した雪の斜面もあった。除雪の必要カ所の優先順位をアドバイスし、夕方までの開通に目途がついたところで、次

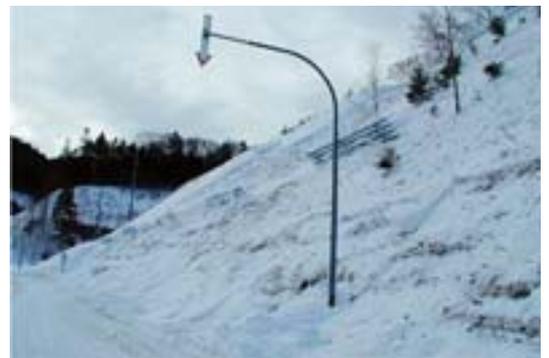
写真3 新しく積もった雪が古い雪の上を滑り落ちた新雪表層雪崩
(一般国道274号釧勝峠)

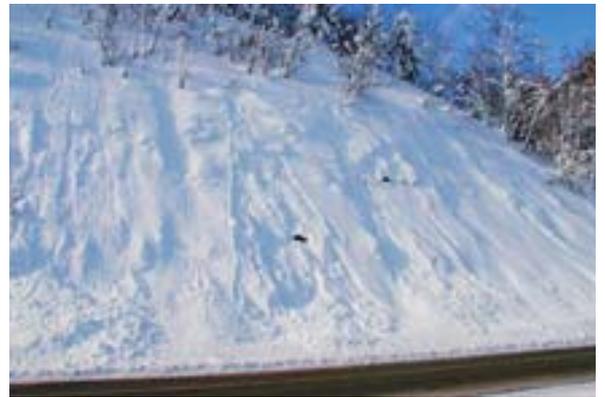
写真-4 スラフ(点発生表層雪崩)
急斜面に降るさらさらした雪は内部崩壊し無数の小さいスラフとなって間断なく滑り落ちる。斜面には雪が積もらないので雪崩の安全弁となる。

る雲の中の温度が-11~-16℃位の範囲で、湿度が高いことが知られている(中谷ダイヤグラム・小林ダイヤグラム)。これは大雪を降らす気象条件でもあるが、北海道の厳冬期では暖かい方である。雲の中の-15℃は、例えばそれより2000m低い地上では-5℃以上の暖かい気温になる。急斜面に雪が大量に積もるのは冠雪が発達するのと同じように、雪結晶が絡みつきやすく安息角も大きいことが条件になる。そしてこの条件を満たしたのが各地で雪崩を発生させた樹枝状結晶を降らした暖かめの気象条件である。それより低い温度では角柱や角板結晶が降るが、積もった雪はさらさらしたスキーヤーに人気のパウダースノーになる。急斜面では2, 3cmも積もると、写真4のようなスラフとよばれる無数の小さい雪崩が間断無く発生し、急斜面には大量の雪は積もらないものと考えられてきた。

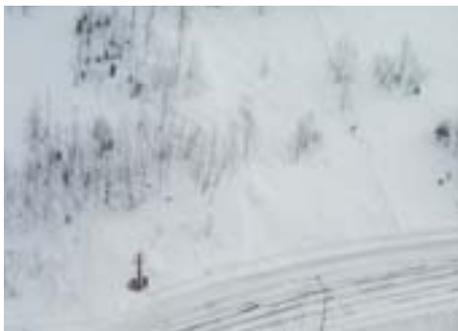
新雪雪崩は降雪中に発生することが多い。斜面に雪が積もれば積もるほど落ちようとする位置のエネルギーが大きくなるからである。斜面に雪が積もって不安定になっても雪崩にならないこともある。国道39号石北峠で、木から落ちてきた雪が斜面に落ちたとたん、斜面の雪の表面が波打つように拡がり写真5のような面発生表層雪崩になるのが見られた（栗山前上川道路維持所長）。不安定な斜面の雪は、地震や山彦の震動、スキーヤーや動物の行動などがキッカケになって発生するといわれている。支笏湖の雪崩では多くの鹿が斜面を横切るのをみだし、雪崩に巻き込まれて傷つき動けない鹿もいた。私自身も学生時代に無意根小屋へ向かって北壁をスキーで下る途中、自分で起こした雪崩で数十メートル流されたこともある。新雪の場合は降雪が止んでからは安定化に向かうので、斜面によっては機械で引っ掻くと雪崩が発生したり、クラックができてたりできなかったりする。最近では写真6のように雪崩が発生した現

写真5 面発生新雪表層雪崩（国道39号石北峠）
非常に不安定になっている斜面の雪は樹木から落ちた冠雪がきっかけになってなだれることもある。

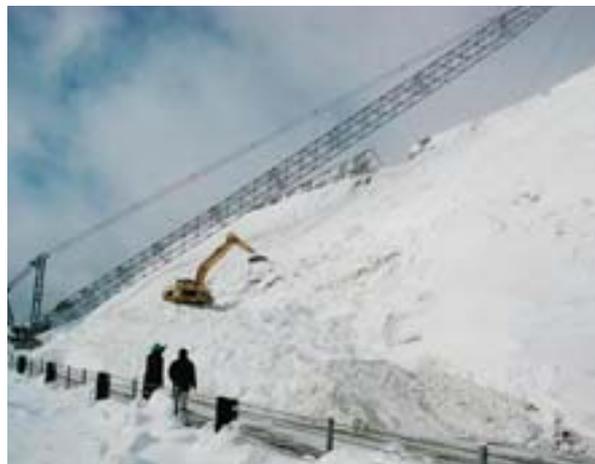
写真6 機械による斜面上の不安定な雪の除去作業
（一般国道243号美幌峠）

場では、安全のために機械や人力で雪の残った斜面から雪を取り除くことが多い。機械が入れない場所では万一雪崩が発生しても安全なように、命綱をつけて人を斜面のうえから横一列にならんで歩いてもらうこともしている。雪崩を発生させて雪崩エネルギーを開放させたり、斜面の雪を掻き回すことによって安定化させることもできる。労力と時間はかかるが安全確保には有効な方法である。新雪道路

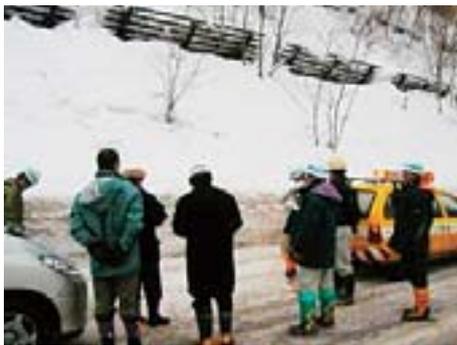
写真-7 雪崩現地調査では危険度の評価や対策について検討した
（一般国道276号）
