# 台風18号に関連した 道路緑化樹木の被害

——幹折れと根返りの原因と対策について

環境林づくり研究所

斎藤新一郎

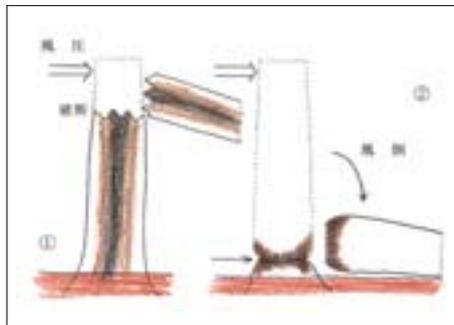
図-1 幹折れの2例（模式図）

幹の材部（心材+辺材）が腐朽していて、風圧に耐えられなくなり、折れる（図-1）。幹材の腐朽の原因には、次のようなものがある。

① 幹折れ：材の腐朽に由来するケースが多い

② 幹の地際折れ：縄縛りないし草刈りに由来する傷からの材腐朽

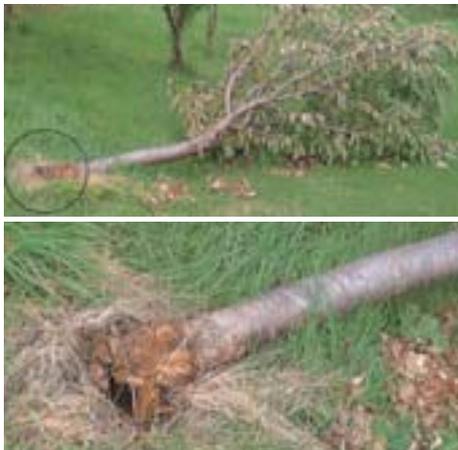
写真-1 エゾヤマザクラの地際の幹折れ(\*株ドローン提供)

この点に関して、潔癖な草刈りをする場所(公園、庭園、ゴルフ場、パークゴルフ場、ほか)において、地際で、樹皮がブラッシュカッターによる切り傷を受けて、材が腐朽しているケースが、しばしば、見出される(写真-1)。

①支柱根元の結束(縄縛り)が放置され、縊れて、風倒を余儀なくされた

②草刈りに関して、地際の幹が傷つけられ、材が腐朽して、強風に耐えられなかった(②の可能性が高い)

草刈りに関しては、ブラッシュカッターの場合には、幹の根元まで刈り込まないで、根元を手鎌で刈る。あるいは、根元にマルチングする——根元に、石を置く、マットを敷く、枝打ち後の枝を敷く、チップを敷く、などである。

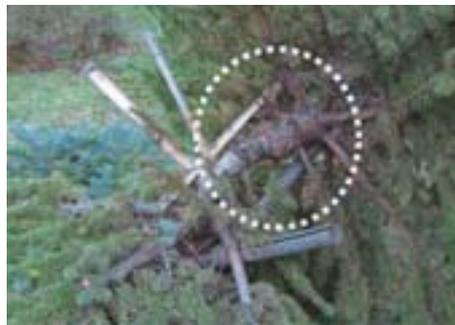
造園的な手法で移植された木々は、添え木・杉皮・シュロ縄のセットで縛られていて、それらが外されないと、1~数年後に、肥大成長にともない、縛られた部位が縊れ、幹折れする(写真-2)。

写真-2 プンゲンストウヒの幹折れ\*  
縄縛りが長年にわたり放置されて、幹が縊れ、頭でっかちになり、強風によって幹折れした

縄縛りは、2成長期を経たなら、必ず外す必要がある。2成長期を経ても、根張りの回復が弱いケースでは——根切りが強度に過ぎたのであれば——、前の位置より上位に、縄で縛り直すことになる。

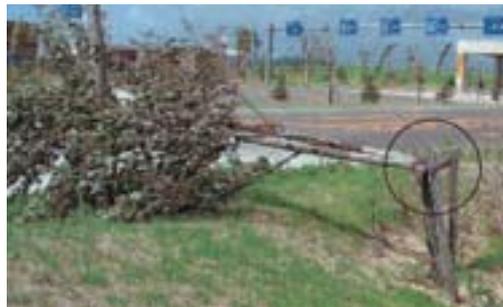
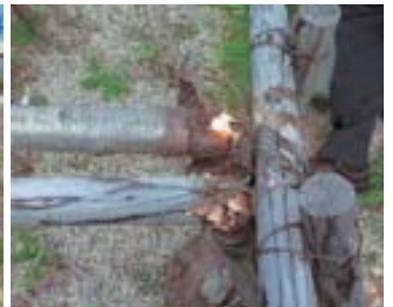
写真-3 ケヤマハンノキの幹折れ\*  
鳥居型添え木の横木に縛りつけられ、長年にわたり放置されて、幹が縊れ、強風によって幹折れした

特に、鳥居型添え木の横木に縛られた場合に、移植木の縊れが顕著である(写真-3、4)。このケースは、どこにでも見出され、後を絶たない! 孔子先生が言われた、「過ちて改めざる、これを過ちと言う」と。

鳥居型添え木では、横丸太に縛らない方式を採用すべきである。別の位置での縛り直しが効かないからである。これに対して、改良鳥居型添え木を採用すれば——既に実用化されていて——、横丸太を2本にして、それに縦丸太を縛り、縦丸太に移植木を縛れば、2回目には位置を上へずらして縛り直しできる(写真—5)。

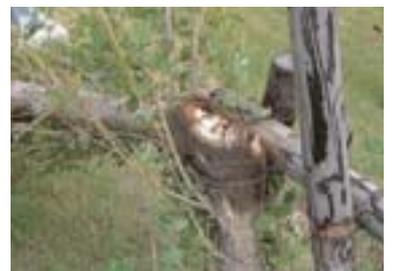
写真-4 ポプラの幹折れ\*  
鳥居型添え木の横木に縛りつけられ、長年にわたり放置されて、横木側が扁平になり、樹皮も失い、強風によって幹折れした  
折れた位置より下部から、多数のヒコバエが出てきている; これらの1本だけを伸ばせば、数年で親木のサイズに戻りうる

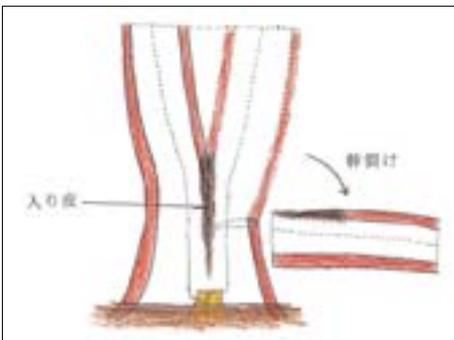
図一 二股木の強風による幹折れ (模式図)

ヒコバエ起源か、寄せ植え起源かを問わず、2本立ちにすると、両者の境界に入り皮が出来て、幹と幹が癒合できない

入り皮部では、病虫害が発生しやすい→材の腐朽

ヒコバエ起源の二股木は、2本の境界に入り皮が生じて、材の癒合ができず、あるサイズになると、風雪によって、幹が裂ける（図一2）。これも、幹折れの一種とみなせよう。

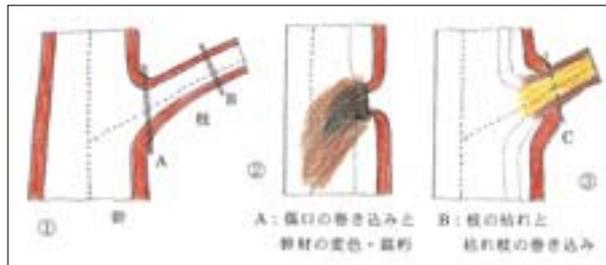
図一 広葉樹の枝切り部位の適・不適 (模式図)

- ①枝打ち部位、A: 不適、B: 適
- ②不適な部位 (A) で枝切りすると、巻き込みが完了するまでに、傷口から腐朽が入ってしまう→幹腐れ
- ③適な部位 (B) で枝切りすると、枝が枯れて、傷口からの腐朽を抑え、幹の腐朽が生じない  
枯れ枝を処理したい場合には、1~2年後に枝が枯れたら、Cの部位で切る

剪定由来に関しては、広葉樹のケースでは、大枝の付け根切りを止め、枝の直径の2倍くらい、枝の基部を残して切る。細い枝でも、10cm

くらい残して切る。切られた枝の基部は、枯れて、腐朽菌を侵入させ難くする（図一3）。

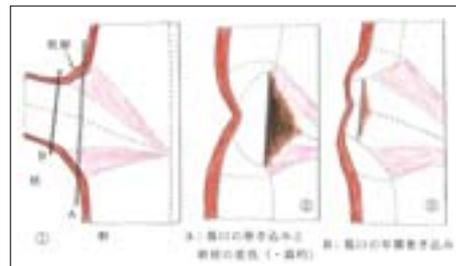
図一 針葉樹の枝切り部位の適・不適 (模式図)

- ①枝打ち部位、A: 不適、B: 適
- ②不適な部位 (A) で枝切りすると、巻き込みの完了が遅れ、幹のヤニが大量に出て、しかも、傷口から腐朽菌・害虫が入ってしまう
- ③適な部位 (B) で枝切りすると、巻き込みの完了が早く、幹のヤニも出ず、腐朽菌・害虫が入りにくい

また、針葉樹のケースでは、枝の付け根の枝瘤（シリウ、えり、collar）を残して切る（図一4）。

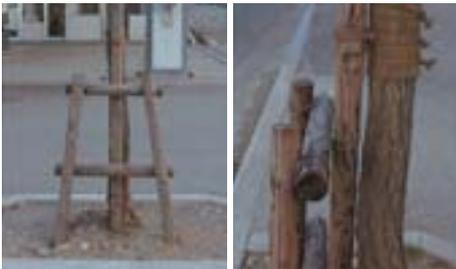
写真—5 改良鳥居型添え木の採用\*  
横木を2本にして、これに縦丸太を縛り、縦丸太に移植木を縛れば、横木に縛る場合と違い、別の位置に縛り直しできる

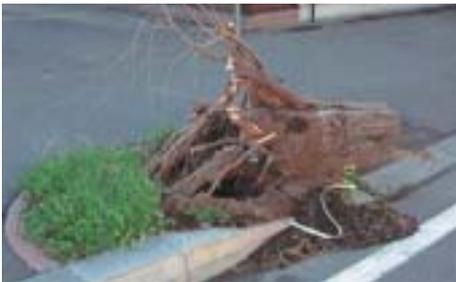
植え樹が小さいと、十分な根張りが不可能になり、地上部を支えきれなくなる。そして、当然のことながら、根切りが強度なので、根返りしやすい(写真—6)。

写真—6 街路樹・ニセアカシアの根返り\*  
狭い植え樹に移植され、根系の発達が不十分なために、強風によって根返り（根切れ）が生じた

小さい植え樹には、小さい移植木を入れる。そうすれば、身の丈人生と同じように、植え樹のサイズ（容積）に応じて、地上部が発達する。

面積が小さくても、深くすれば、植え樹の容積が大きくなる。それに、深い方が、根張りが深くなり、根返りし難くなる。

植え樹に搬入される土質は、クロボク土であってはならない。なるべく粗粒の赤土（土中酸素に富む）、切り込み砂利、碎石などを搬入する。

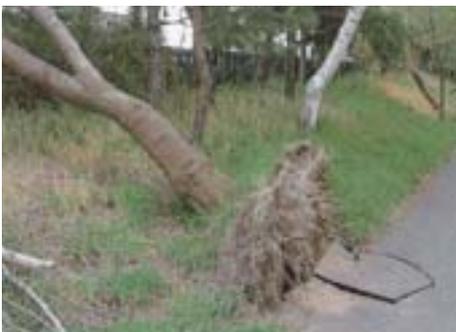
写真—7 ネグンドカエデの根返り\*  
歩道の舗装工事によって、歩道側の根系が切られ、発達できなくなって、歩道側からの強風に根返りを余儀なくされた

街路樹は、車道側へは根張りできない。逆に、歩道側へは根張りできる——歩道から民地側へ、歩道の下を通して、歩道を持ち上げながら——、根が伸びてゆく。それゆえ、根の無い方からの強風によって、歩道側・民地側へ根返りすることになる(写真—7)。

可能なら、植え樹を歩道の中央部に置く。また、歩道を透水性の舗装として、あるいは、厚い敷石として、透水性・通気性を確保し、根張り空間を保証する。

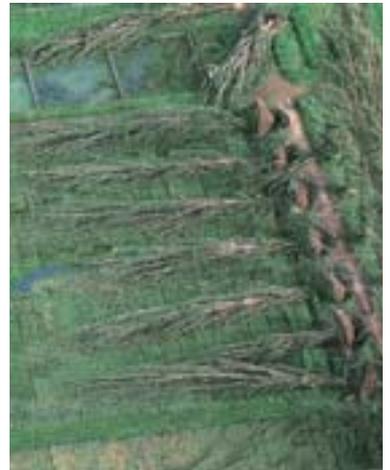
並木の根の畑地への侵入を防ぐために、並木に沿って、新たに、側溝を広く深く掘ると、根が切られ、根返りしやすくなる。また、側溝沿いに植えられると、片側だけの根張りとなり、根返りしやすくなる。ただし、道路側が転圧されて、根系が張らず、側溝側のみ発達するケースもあり、この場合も、根返りしやすくなる(写真—8)。

写真—8 北大のポプラ並木の根返り(北海道新聞、2004.9.9)  
ポプラの高い地上部に比較して、根返り部分(根系・土壤複合体)が小さい  
あたかも、強度に根切りされて、移植されて間もない状態である  
道路側には、転圧によって、根系が不十分にしか発達できなかった  
ので、そちら側からの風に耐えられなかった  
反対側の並木では、根系が素掘り側溝側に伸びて、アンカーとなり、強風に抗することができた

排水に関しては、盛り土ないし側溝の下げを通じて、側溝より高い位置に並木を仕立てる。そして、片側の根張りにならないように、盛り土法面における植栽位置を検討する。
