# 北海道における雪崩との関わりと最近の道路雪崩

NPO法人  
雪氷ネットワーク  
竹内 政夫

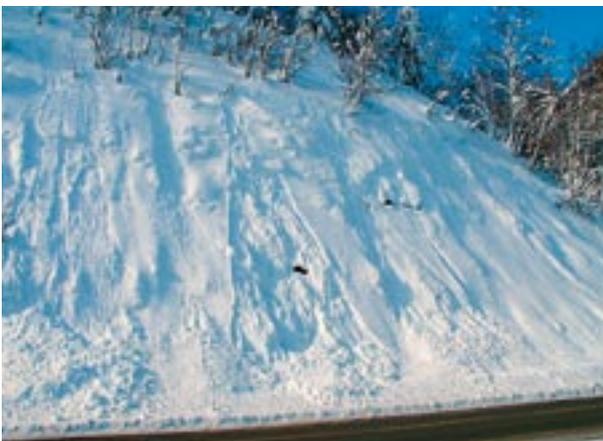
厳冬期に短時間（24時間以内）で大量（30cm以上）に積もった新雪の層全体が崩れて斜面を流れるように下る雪崩災害の事例が多くなってきた。日本雪氷学会の雪崩分類では、0℃以下の乾いた雪の層が広い面積にわたり一斉に動き出す、面発生乾雪表層（全層）雪崩であるが、崩れ落ちるのは降ったばかりの新雪であるという特徴から新雪雪崩ともいわれている。北海道の雪は乾いてサラサラとして少し積もると、写真-1のようにスラフと呼ばれる無数の小さい雪崩が発生するため急斜面では雪が積もらないのが普通であった。

写真-1 スラフ（点発生乾雪表層雪崩）は斜面に雪を積もらせない雪崩の安全弁である

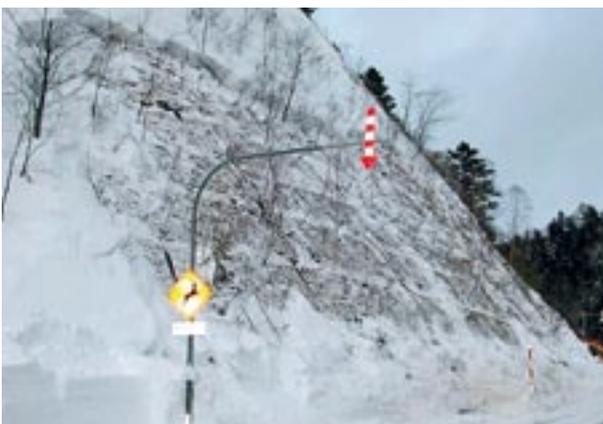
写真-2 面発生乾雪全層雪崩（新雪（全層）雪崩）

急斜面には雪が積もらないため、2004年に道東で発生した写真-2のような雪崩を実際にみるまでは、新雪の全層雪崩はないものと考えていた。

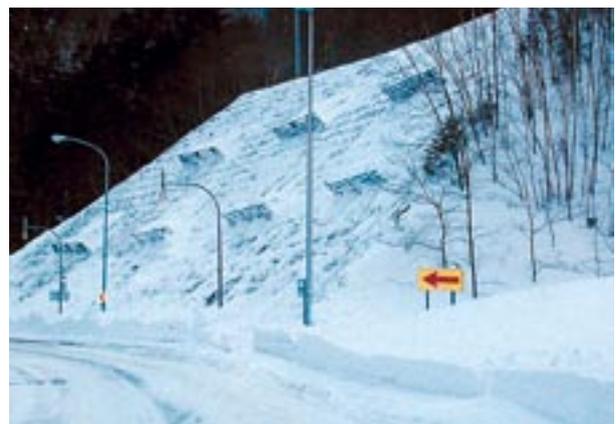
新雪雪崩は雪崩予防柵や雪崩を防ぐ効果を持つ密度の濃い樹林をもすり抜けることがあり、最近では道路関係者間で「すり抜け雪崩」といわれている。「すり抜け現象」は急な融雪や大雨などで多量に水を含み雪泥（シャーベット状の雪）化した雪が流れるスラッシュ雪崩にもみられる。ここでいう「すり抜け雪崩」は、写真-3のような乾いた雪が雪崩予防柵や樹林をすり抜ける新雪雪崩のことである。

写真-3 すり抜け雪崩（国道274号釧勝峠）

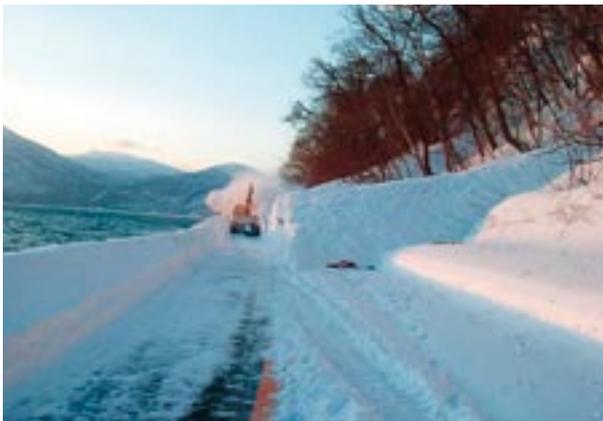
平成17年2月19日の深夜から20日朝にかけて支笏湖畔を通る国道453号、同276号で大規模な新雪雪崩が発生した。国道453号では約5kmの間に密に樹林の茂った自然斜面31箇所、国道276号でも切土区間の雪崩予防柵の大多数から雪崩がすり抜けた。一部は道路を越えて湖に達し、デブリ（写真-4）の大きなもの

写真-4 自然斜面から発生した雪崩のデブリ（堆雪）

のでは高さ4mに達し道路を埋めた。このように同時に多数の雪崩が発生するのは、同じように大量の雪が積もれば、急斜面ではどこでも雪崩発生条件を満たすからである。平成13年にも国道453号の19箇所で大規模な雪崩が発生し支笏湖畔の同時多発型雪崩ともいわれたように、同時に複数箇所で大規模な雪崩が発生するのも新雪雪崩の特徴である。

雪崩が樹林帯や雪崩予防柵を抜けて流れることから、新雪雪崩は流体のような運動をしていると考えられている。乾雪の雪崩は速度が増すにつれて積雪が大小の塊からバラバラな雪粒になり、流体のように流れる。高速の場合はけむり型と呼ばれているが、新雪雪崩は発生初期から柵や樹林をすり抜けるように低速時からみられる流動化の特徴は、これまでに知られている雪崩と異なる特徴でもある。新雪の95%以上は空気であるために脆く壊れやすいものであるが、どのような条件の時に流動化するか等、対策を考える上で重要であることでも、まだ分からないことが多い。また、雪崩末端のデブリは先端が扇状に広がるのが普通であるが、写真-4のように支笏湖の新雪雪崩の断面はカマボコ型（半楕円形）の珍しい形になっている。雪崩の進行方向には末端に行くほど勾配が水平に近くまで緩くなっていて極めて流動性は高いようにみえる。その一方、横方向には勾配の大きなカマボコ型断面になるのは、安息角が大きく粘性抵抗が大きいことを示しているようだが、まだ良くわからない。初めて見るデブリの形であるが、今は支笏湖の雪崩に特有な形かどうか分からない。支笏湖畔の新雪雪崩流動機構の解明にはこの形が出来た仕組みを知ることが重要と考えている。

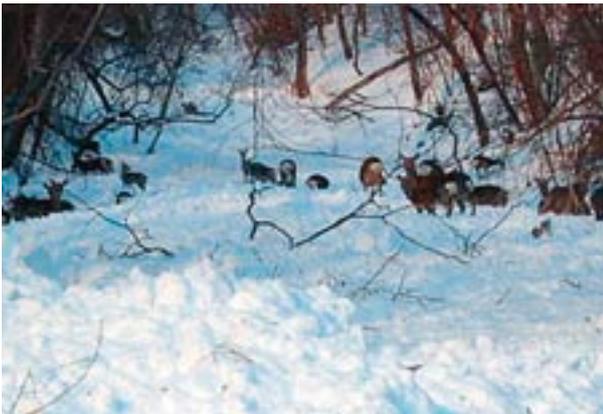
短時間に大量な降雪ほど、積もって間もない雪ほど不安定でナダレやすい。冬山では登山者、スキーヤーが自然の雪崩より自分で起こしたものに巻き込まれる事故の方が多いといわれている。平成17年の支笏湖畔の場合も鹿が起こした雪崩が少なからずあったと考えられている。鹿の足跡から雪崩が発生したことをしめす破断面や走路、巻き込まれた44頭の死体、斜面を移動する夥しい鹿の群れがそのことを表していた。雪崩の幾つかは確かに鹿によって誘発されたが、鹿が斜面を動くことによって危険な雪は雪崩となって落ち、残された不安定な雪は安定化する。雪崩発生後の道路を何時開通するかは道路管理者にとって決断の迫られる難しい問題であるが、雪崩発生後切れ目無く斜面を行動している鹿の群れ(写真-5)をみて、即座に道路防災ドクターは斜面の雪は安定し雪崩は起こらないと判断した。

写真-5 デブリを横切る鹿の群れは雪崩を誘発し、斜面の雪を安定化させる。デブリなどから44頭の鹿の死体が発見された

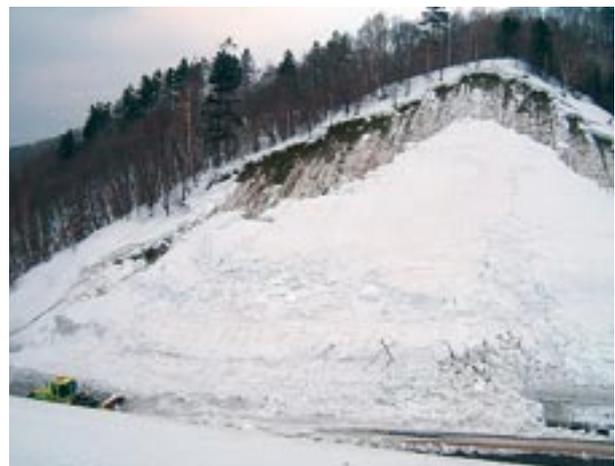
写真-6 面発生湿雪全層雪崩(国道233号、留萌)

法面で平成17年3月23日に発生した比較的大きな法面雪崩である（写真－6）。斜面には記録的な2.5mを超える積雪が残り雪崩発生の日前から気温は+5℃を超えて上昇した。積雪と法面との間に浸透した融雪水が潤滑液となって雪を支えていた法面との間の摩擦抵抗が小さくなり滑り落ちたものである。法面は露岩に地下水が滲んで水を好むイネ科植物が疎らに生え、法肩は樹木混じりの自然斜面で雪はこの切土との境目で破断し雪崩となった。間一髪で事故は無かったが、勾配が一樣で小段が無いため、法面全体の雪が一枚の板のようになって道路のセンター近くまでずり落ちて止まった珍しい例である。道路面も小段と同じように裾を押さえる働きをするが、路側の除雪がこの押さえを取り除いた形になった可能性も否定できない。尚、現在は階段工と植樹による対策が行われている。

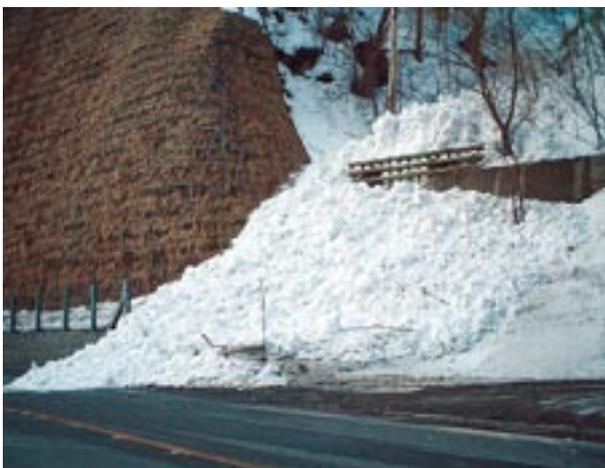
写真－7 落石防護擁壁を乗り越えた全層雪崩

多数であるため、普段は忘れられているが、間一髪というところで道路の手前で止まっているのはよく見かける。大雪の年など積雪が多いと道路に達する可能性もあるので一例を紹介する。写真－7は暖気の続いていた平成17年3月24日に国道274号日勝峠（日高町）で発生した面発生湿雪全層雪崩である。自然斜面から発生して沢を走るあいだに写真－8のように兩岸から全層雪崩を誘発しながら勢いを増して、落石防護擁壁をオーバーフローしたものである。この現場では落石防護擁壁と道路の間の車が駐車できる程度に広い空間が、雪を止めるポケットの働きをしたがデブリの末端は道路のセンターラインまで達した。道路に達したデブリは密度が大きく硬いブロック状の雪の塊で、大小様々であるが大きいものでは体積約0.3m<sup>3</sup>、約120kgの重量があった。幸い大事に至ることは無かったがこのタイプの雪崩は発生件数が多く潜在的な危険の大きい雪崩である。

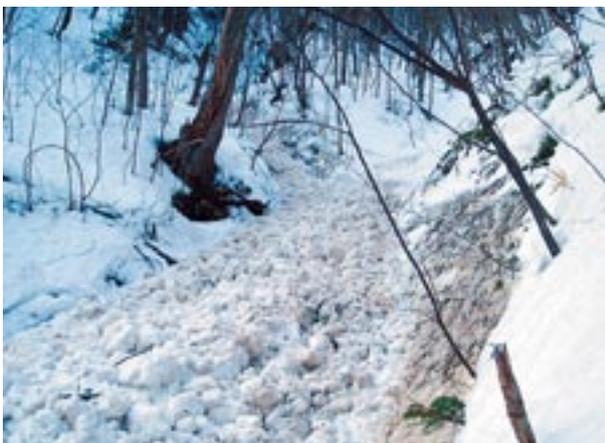
写真－8 沢を埋めたデブリ。右の斜面に全層雪崩の跡がみられる。土砂に汚れた雪は全層雪崩の特徴である
