# 北海道における 橋梁の損傷について

北海道開発局建設部 道路維持課  
維持第二係長

菅藤 善之

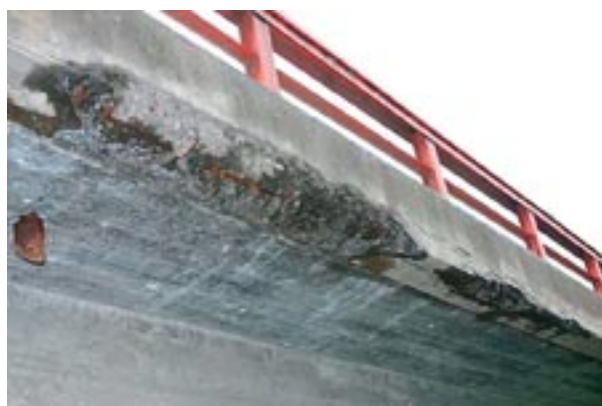
北海道のような積雪寒冷地において特徴的な損傷の要因で、冬期で1日の中での寒暖差が激しい地域で、その影響が大きくなります。一方で、その橋の置かれた状況として、水の凍結と融解作用が繰り返されるのが直接的な損傷原因ですから、橋への日照方向や、伸縮装置からの漏水などの損傷部への水の供給がある場合に顕著に発生しやすいと言えます。

損傷状況は、**写真-3**以下に示すような表面の劣化（スケーリング）で、損傷が深刻な場合には、鉄筋が露出するまで劣化が進行する場合があります。

写真-3 凍害の損傷の例

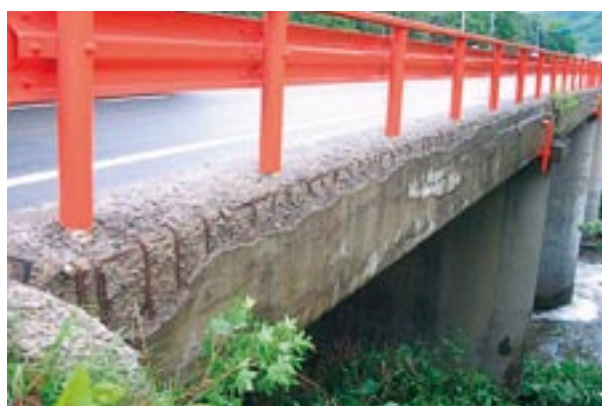
また、凍害は、損傷の進行により橋の耐荷力には直接的な影響はさほどありませんが、**写真-4**にあるような、地覆部の損傷により、防護柵が衝突車両による荷重を支持できない状況を引き起こすこともあります。

写真-4 凍害による地覆の損傷例

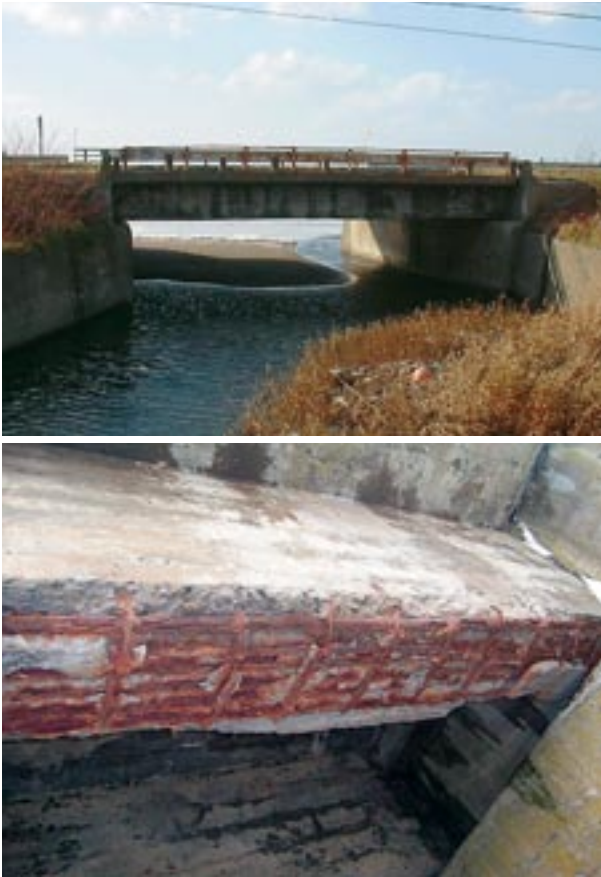
塩害は、**写真-5**のように、主に海岸部近傍において、塩分の浸透により鉄筋コンクリート内部の鉄筋が腐食膨張して、ひびわれを発生させることです。塩害を受けた橋は、腐食によるひびわれの発生によ

り、耐荷力が減少し、特に損傷が深刻な場合には、橋の架け替えまでに至る場合があります。

写真-5 塩害の損傷の例

塩害は、多くが海から飛来する塩分のコンクリートへの浸透と蓄積が原因です。よって、原因となる塩分をコンクリート内部へと侵入させない努力が必要となります。

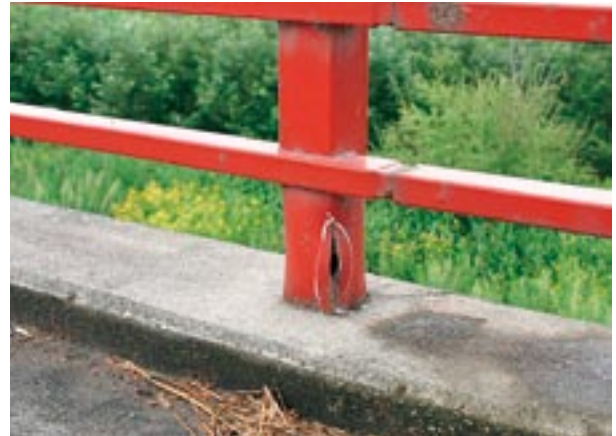
また、一方で、橋梁のサービス水準の確保という観点では、写真-6のような路面上から目で見えてわかる不具合は避けなければなりません。ユーザーの立場で見た場合、路面上の異常は、直接走行性にかかわる問題であり、確実に対処する必要があります。

写真-6 防護柵の亀裂
