技術レポート

# 2016年8月の豪雨による道内国道の橋梁および斜面被害について

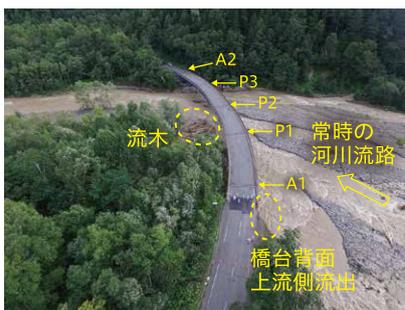
写真1 高原大橋上空写真(北海道開発局提供)

本橋の通常時の河川流路は第1径間(A1橋台～P1橋脚)のようですが、他の径間も流路となった痕跡が認められました。第2径間(P1～P2橋脚)の下流側には流木が堆積している状況でした。A2橋台の上流側が水衝部となり、橋台側面の護岸ブロックが流失するとともに、橋台背面の盛土法面も一部崩壊していました(写真1)。

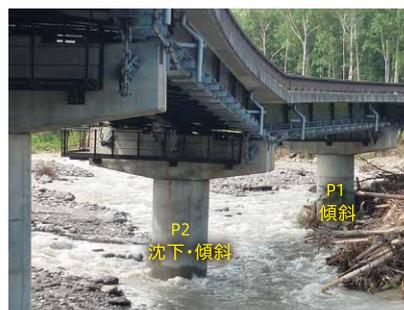
写真2 P2 橋脚の状況

下部工については、P2橋脚が路肩端部で約1.25m沈下するとともに、下流側に傾斜していました(写真2,3)。また、P1とP3橋脚についても、詳細調査の結果から上流側にわずかに傾斜していたことが確認されました。橋脚沈下に伴って主桁が傾斜し、P2橋脚上では主桁間の遊間が上フランジ側で狭く、下フランジ側で広がっていました(写真4)。

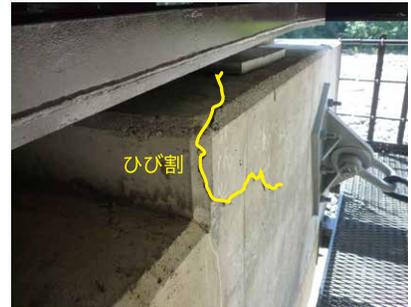
写真5 P2橋脚天端側面

支承部の損傷はP2橋脚上で生じており、下流側G3主桁部で大きい状況でした。固定側(第2径間側)の支承には本体の塗装割れや沓座モルタルの損傷が、さらに可動側(第3径間側)ではサイドブロックの破断が生じていました。

また、可動側の変位制限構造は可能移動量を超過し、アンカーバーが変形するとともに、台座コンクリートおよび橋脚天端コンクリートの一部にもひび割れが生じていました(写真5)。

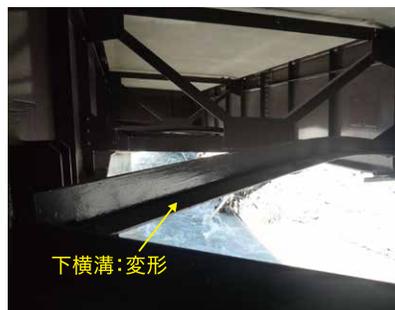
写真6 下横構の変形

上部工については、橋脚の変状に伴い生じたものと考えられる第2径間の

下流側主桁の変形(ねじれ)や下横構の変形(湾曲)を確認しました(写真6)。また、P2橋脚上では、伸縮装置フェイスプレートの第3径間側が第2径間側上に重なっており、鋼製防護柵の横梁は支柱近傍で大きく変形していました(写真7)。

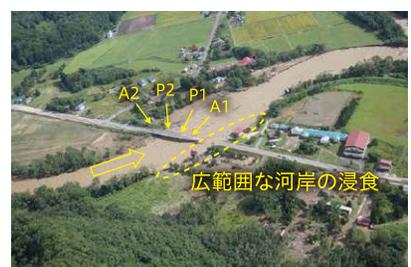
写真8 千呂露橋上空写真(北海道開発局提供)

本橋の河川の通常時の流路は第2径間(P1～P2橋脚)のようですが、現地はA1橋台背面の土工部延長約40m程度

が流出し、流路となっていました。A1橋台側の河岸(堤防)は上下流側とも広範囲に浸食されていました。A1橋台、P1橋脚上流側には流木が堆積しており、河道を閉塞したことも重なって、A1橋台上流側が水衝部となり河岸浸食に至ったものと考えられます(写真8)。

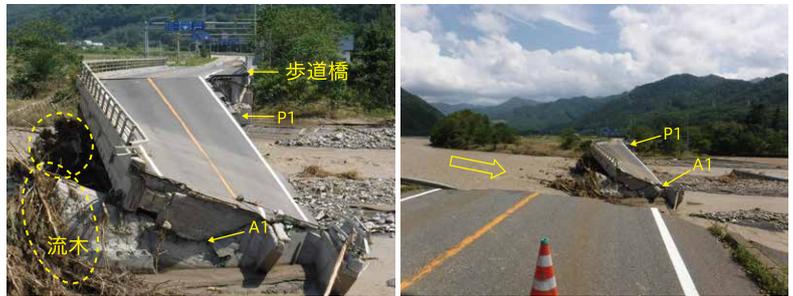
写真9 橋梁本体の被害状況(A1側河岸より)

A1橋台背面の盛土は大きく流出し、背面が完全に現れていました。本橋下流側に設置されている歩道橋の第1径間(A1橋台～P1橋脚)は下流側に落下していました。

A1橋台は下流側に傾斜しながら沈下していました。橋台の沈下により、第1径間の上部工(橋面)がねじれを伴いながら、下流側に傾斜していました。また、主桁との接触によるものと考えられる橋台パラペット部の損傷が生じてい

ました(写真9)。詳細調査の結果からは、P1橋脚および第2径間主桁にも変形、回転が生じていたようです。

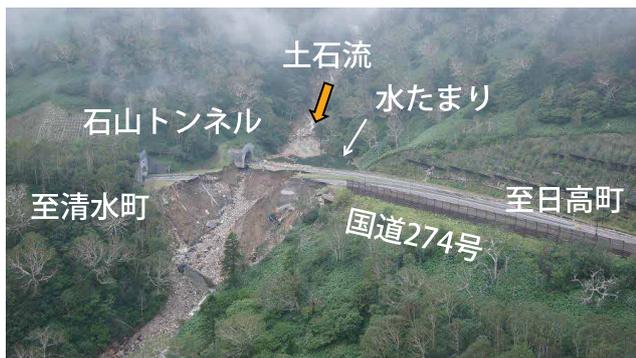
写真10に日勝峠7合目付近(石山トンネル日高側坑口)の盛土のり面崩壊の事例を示します。盛土が延長約60mにわたり崩壊していたほか、路面に直径1.5m程度の岩塊が認められ、道路脇のガードロープが破損していました。災害直後の写真では盛土の上流側に土砂と水が溜まっていた。

これらから、谷からの表面水と土砂が路面や盛土の上流側に土砂を堆積させ排水管を埋積させたことにより、後続の表面水が盛土を越流し盛土のり面を崩壊させたと考えられます。

写真10 日勝峠清水町側7合目(石山トンネル日高側坑口)の盛土のり面崩壊(北海道開発局提供)

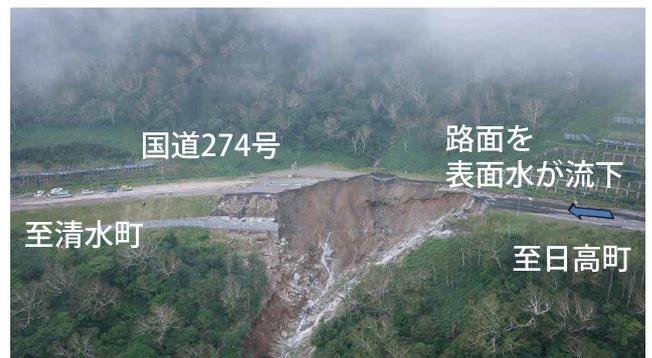
写真11 日勝峠清水町側7合目の盛土のり面の崩壊(北海道開発局提供)

写真11に日勝峠清水町側の7合目付近の盛土のり面の崩壊事例を示します。延長約100mにわたり盛土のり面が崩壊していました。この盛土は谷部を埋め立てられたものです。谷からの表面水が越流した痕跡は認められませんが、日高町側へ約400m山上の谷との交差位置で土石流が路面に溢れ、路面を表面水が流れ下り崩壊箇所へ流れ込んでいました。

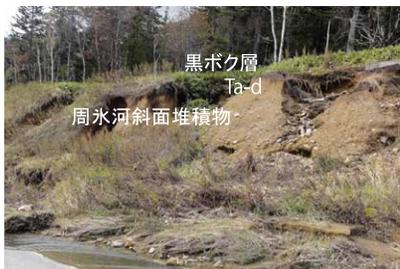
のり肩の横断排水溝から表面水が溢水したことにより切土のり面が崩壊し

写真12 日勝峠日高町側8合目付近の切土のり面崩壊(平成28年10月12日撮影)

ていました(写真12)。横断排水溝より下位のり肩を中心に角礫混じりの砂礫層が露頭していました。これらの砂礫層は約9000年前に噴火した樽前山の火山灰(Ta-d)に覆われ、氷河期などの寒冷な気候下で形成された周氷河斜面堆積物です。

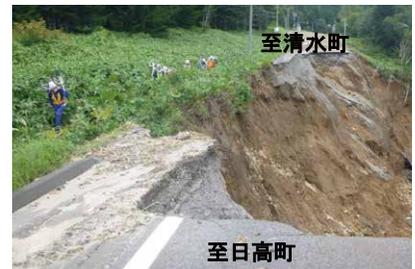
写真13に日高町側の7合目における河川の側方侵食による崩壊事例を示します。道路が2車線にわたり、大きく侵食されていました。この箇所は沙流川流川の左岸に位置していました。水衝部にあたり、河川の浸食を受けやすかったと考えられます。

写真13 日勝峠日高町側における河川による側方侵食(平成28年10月12日撮影)

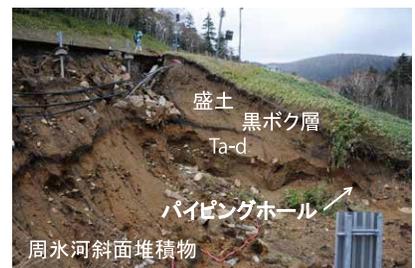
写真14に8合目付近の盛土のり面崩壊の事例を示します。盛土のほか、黒ボク層、赤褐色の火山灰層(Ta-d)、花崗岩の角礫混じりの砂礫層が崩れていました。砂礫層にパイピングホールが認められたこと、盛土背後から表面水が侵食した形跡がないことから、地山

への浸透水が砂礫層を浸透破壊し、その上の盛土のり面も崩壊させたと考えられます。

写真14 日勝峠日高町側8合目付近の盛土のり面崩壊(平成28年10月12日撮影)

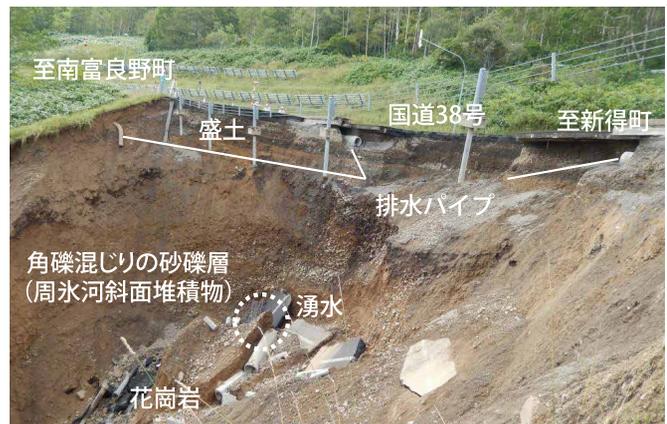
富良野町字幾寅から新得町字新内までの30.6km区間の16カ所で盛土のり面崩壊や切土のり面崩壊等の斜面災害が発生しました。その中でも新得町側の盛土のり面崩壊が最も被害が大きく、延長36mにわたって登坂車線を含む片側2車線が崩壊していました(写真15)。

崩壊した盛土下に黒ボク層、ローム層、花崗岩の角礫混じりの淘汰の悪い砂礫が分布し、砂礫層から湧水が認められました。盛土のり面や内部の排水パイプからの漏水や、盛土背後から表面水が大量に流入した痕跡が認められなかったことから、台風10号の降雨が

盛土背後の谷で地盤へ浸透し地下水位を上昇させ、盛土下の角礫混じりの砂礫層を浸透破壊し、のり面を崩壊させたと考えられます。

写真15 狩勝峠の盛土のり面崩壊(平成28年9月2日撮影)
