一般国道229号
第2白糸トンネル岩盤崩落

一般国道229号

白糸トンネルが開通

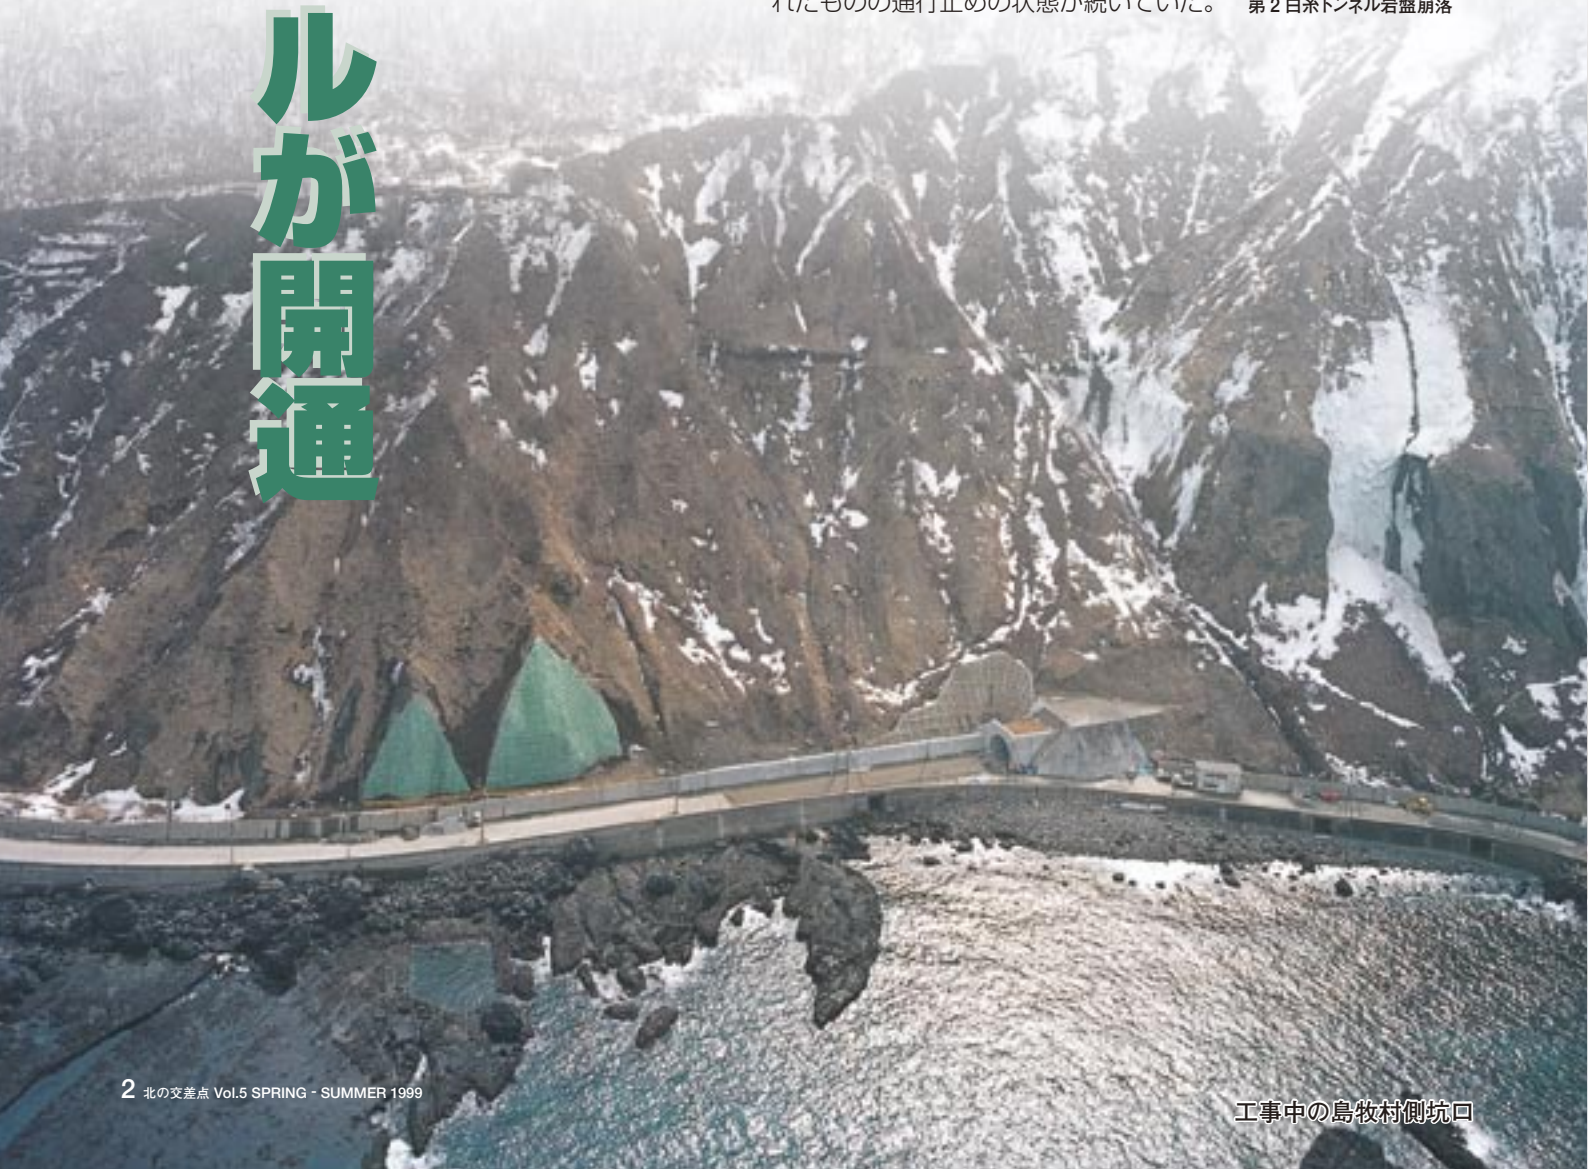
工事中の島牧村側坑口
