1999 台湾地震の震源地に立つ

三井道路 取締役副社長
高橋 陽一

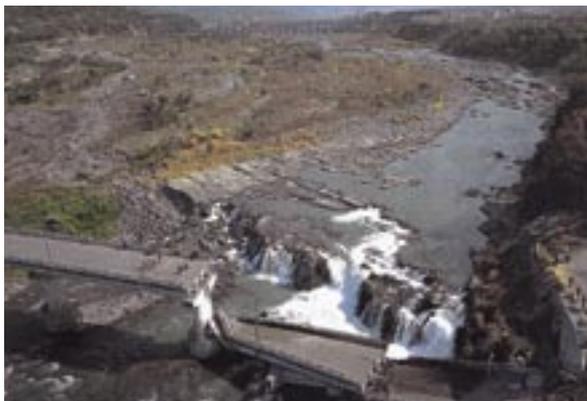
この道路橋は中部の豊原(フォンユアン)市の近くを流れる大甲溪(ターチャ川)を横断する13径間のPCコンクリート単純桁橋(橋長約500m)である。活断層がこの橋梁を横断した痕跡が残っており、橋の50m上流に隆起による落差約6mの滝が出現した(写真—1)。

被害報告によると8径間の桁が落下または沓座から外れるなどの問題があった。私達が現地を見た

写真-1 地震直後の「埤豊橋」(「大地烈痕」台湾資料より)

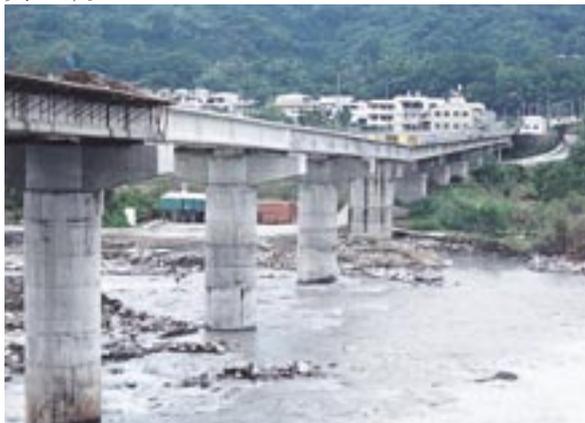
例えば復旧中の「埤豊橋」は縦断勾配が新旧接続部で極端なポリゴンに折れているし橋面の勾配すり付け部もやや雑に見えた。しかし、改築部の橋脚は元の井筒基礎を生かし躯体は新設されている(写真—2)。

写真-2 復旧工事中の「埤豊橋」(筆者撮影)

ときは、無傷の左岸5径間を生かして新しい橋が工事中であった。形式は被害前と同じPCコンクリート単純桁橋(支間約35m)である。島内各地の復旧工法全体を通じて感じたことであるが、台湾では公共施設の復旧は、先ず「使えること」を主眼にして走行感や美観は後回しという方針があるように見えた。

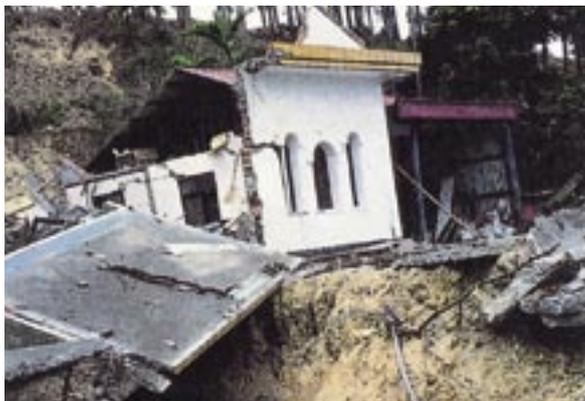
1年たった後でも、被害の大きさが想像できる状況がまだ各地に残っていた(写真—3)。

写真-3 災害の痕跡(南投県)(台湾資料より)

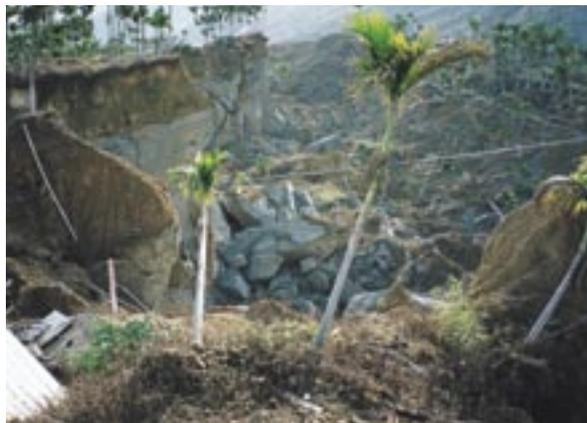
九分二の震源地では高さ70mの小山が一つ約600m滑動して家屋と住人もろとも谷間を埋めたため、小川が堰き止められ大きな湖水が出現していた。その土砂の除去に数年間の工期と多額の費用を要するため23人の行方不明者の捜索は断念したとのことである。そしてこの震源地域を921地震記念の地として永久保存することを検討中と言う。その現地に立って見た。山の斜面が悉く崩れ、数千本のシュロの木がなぎ倒されていた。地震の持つエネルギーの巨大さに直面してしばらくぼう然とした(写真—5)。

写真-5 震源地(南投県集集)(筆者撮影)
