国道229号 神恵内村 大森大橋

9月7日～8日に発生した台風18号により、国道229号神恵内村大森大橋が高波により橋桁が（L=159m）に渡り落下被害を受けた。

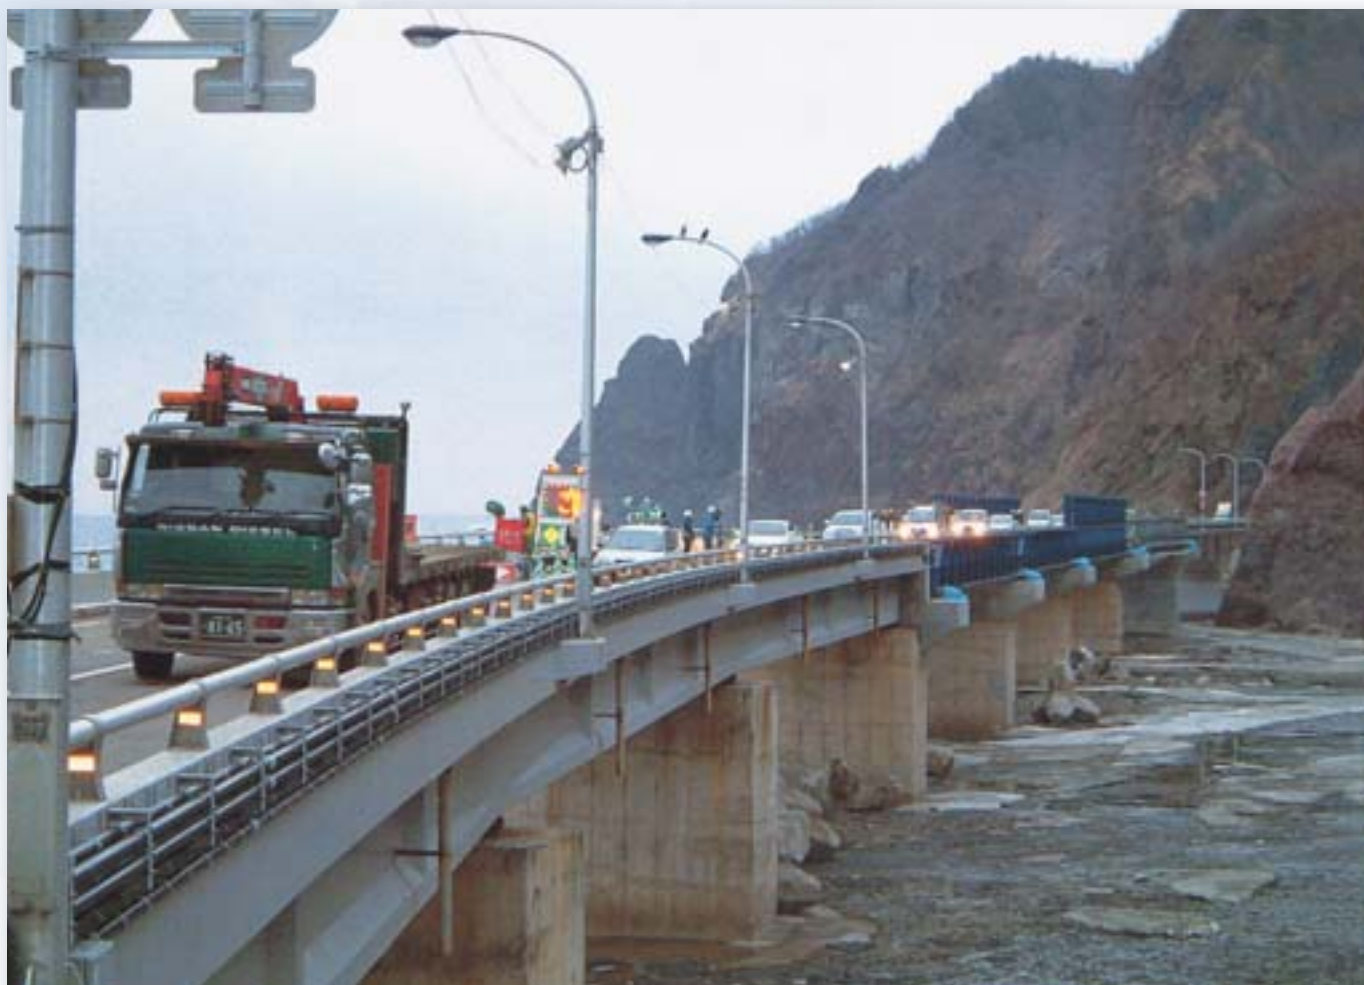
第2回委員会(平成16年9月21日)

現地視察が行われた。
