# 緊急輸送道路の 橋梁耐震補強 3箇年プログラム

国土交通省北海道開発局  
建設部道路維持課  
道路防災対策官

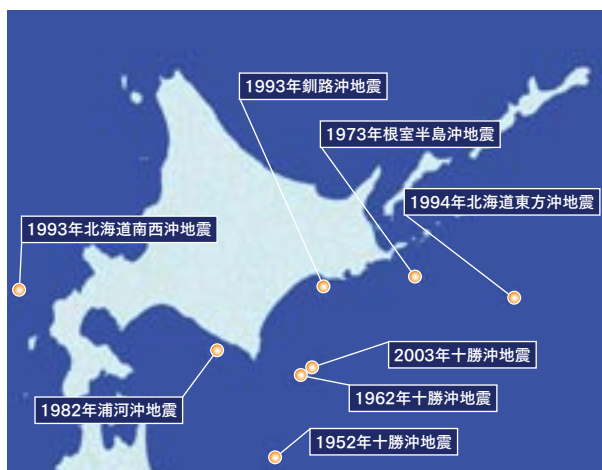
図1 北海道近傍の地震

また北海道においても、1993年釧路沖地震（マグニチュード7.8、最大震度6）、1993年北海道南西沖地震（マグニチュード7.8、最大震度5）、1994年北海道東方沖地震（マグニチュード8.2、最大震度6）、2003年十勝沖地震（マグニチュード8.0、最大震度6弱）など、大きな地震が頻発している（図1）。

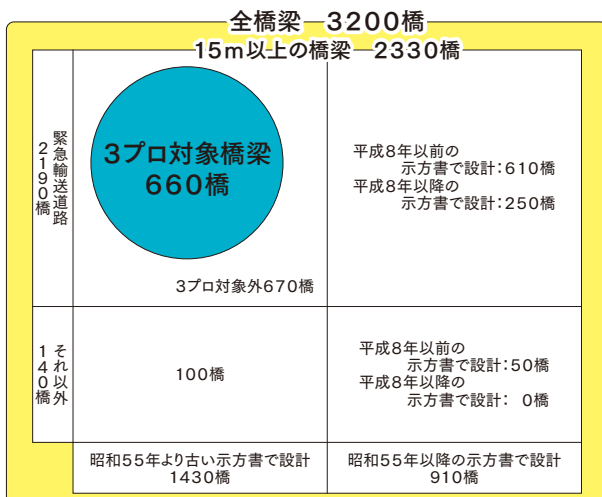
図2 北海道開発局管理の橋梁

北海道開発局管理の国道においては、約3,200橋の橋梁が存在し、橋長15m以上の橋梁は約2,330橋である。緊急輸送道路に架橋されているものが2,190橋となっている。このうち、3箇年プログラム対象橋梁は660橋である（図2）。

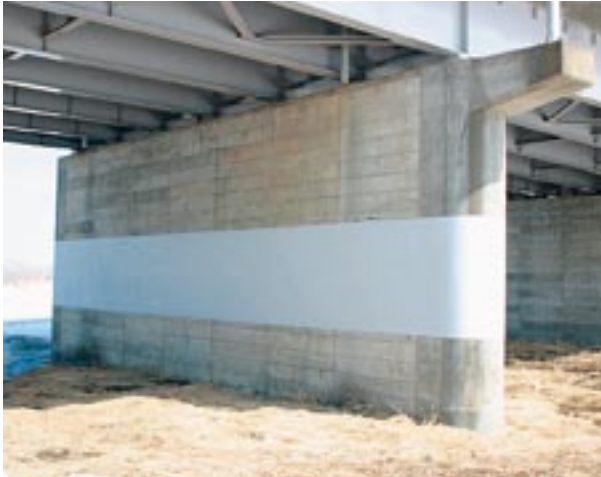
図3 連続繊維シートによる段落し部補強

図3、4は鉄筋コンクリート橋脚の補強事例で、連続繊維シートによる主鉄筋段落し部補強です。図5は鉄筋コンクリートによる補強です。

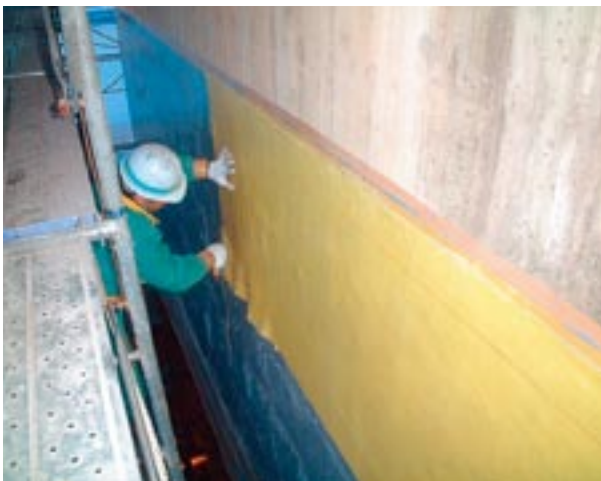
図4 シート貼り付け状況

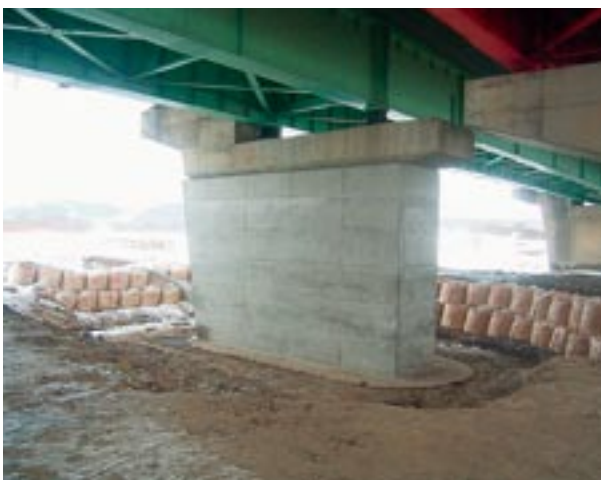
図5 鉄筋コンクリートによる段落し部補強

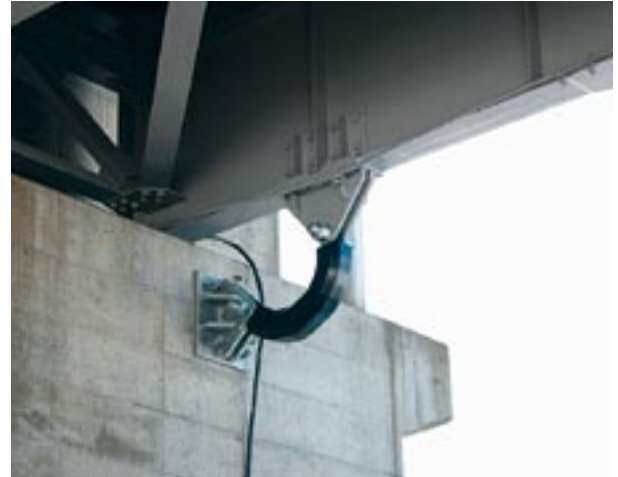
図6 ゴム被覆チェーンによる落橋防止構造

図6～8は落橋防止構造の施工例です。

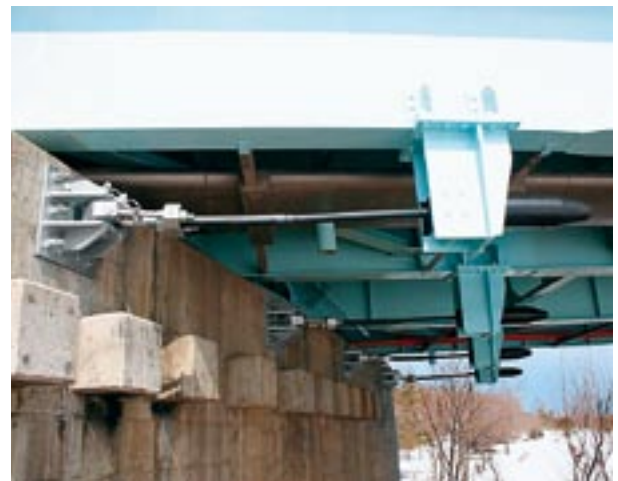
図7 PCケーブルによる落橋防止構造

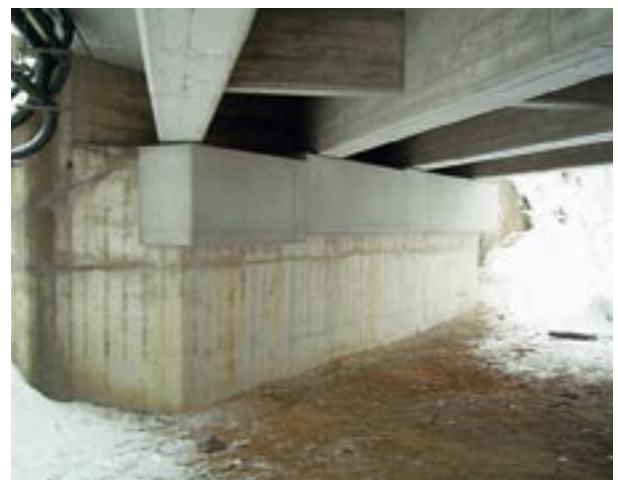
図8 支承座拡幅による落橋防止構造（国道39号 北見道路）
