# 北海道の 道路における 雪崩対策の始まり

NPO法人  
雪氷ネットワーク

竹内 政夫

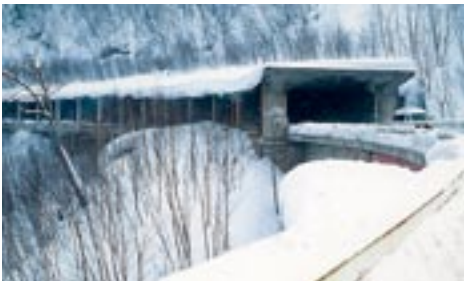
写真2 無意根大橋とクロソイド曲線で結ばれた薄別回廊

とを目標としていた。雪崩や落石を避けた薄別回廊は無意根大橋とクロソイド緩急と曲線(一般国道では国内で初めて)で結ばれ、仙境覆道は雪崩と落石を避ける構造物であるが眺望を妨げる柱がなくそれ自体が自然にとけ込み独特の景観となって道内外に人気の高い観光道路ともなっている。

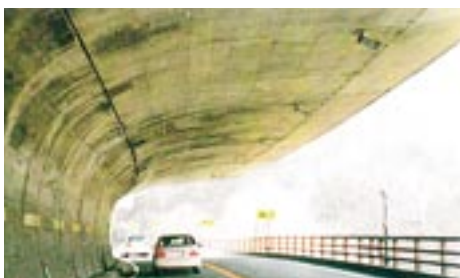
写真3 谷側に柱のない仙境覆道

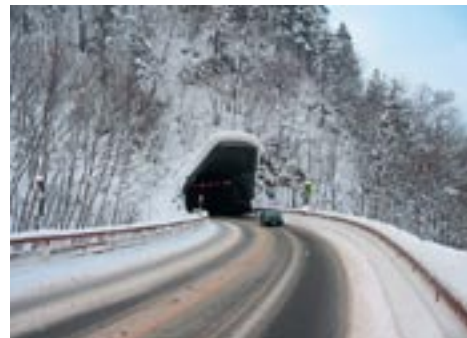
写真4 トンネル坑口の雪崩、落雪・落石を防ぐ庇

雪崩対策は地滑りとともに、ルート選定の際の重要な検討項目であった。結果的にルート選定によって雪崩危険箇所を少なくし、道路が雪崩の走路を横切る危険箇所は回廊、覆道やトンネルによって、雪崩のエネルギーを肩すかしするようにやり過ぎた。さらに、トンネルの坑口には雪崩や落雪を防ぐ鰐の口(写真4)のような庇も工夫されている。

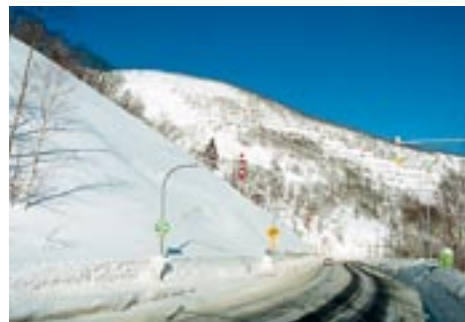
写真5 斜面全体に設置された雪崩予防柵

雪崩予防柵は、雪崩の発生区域に設置し崩れようとする雪を抑え、雪崩を未然に防ぐための施設である。一時は柵高3.5mもの高い柵が設置されたことがあったようだが、最深積雪深に相当した柵高2.5m、柵幅6.0mの雪崩柵を列間距離20~25m、柵間距離3mの千鳥配列として写真5のように発生区に設置された。最初は現地での組み立てコンクリート打ちをしたが作業が困難なことから、44(1969)年からは工場製作で現地搬入据え付けするなど以降の施工にも技術的な影響を残している。道路から稜

線までの広い斜面が対象となる発生区のため、昭和41～48（1966～1973）年の間に計517基設置された。雪崩予防柵はスノーシェッドや減勢工が完成するまでの雪崩防止を担っていたが、現在では一部の斜面を除いて撤去されている。

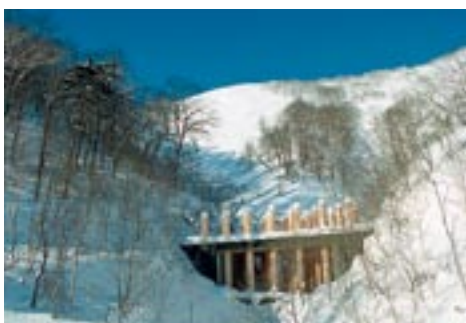
写真6 杭減勢工で止めきれない雪崩は道路までの堆雪スペースに収める

杭減勢工が設置されたのは厳冬期の表層雪崩と融雪期には全層雪崩が年間5～6回の頻度で発生し道路に達していた箇所である。昭和46（1971）年に**写真6**のような杭減勢工が左右の二つの深い沢の合流点下に建設されている。白く見える斜面は雪崩発生区域であり、雪崩予防柵設置では広く設置しなければならず更に地形等の条件が悪く作業に困難があった。また、スノーシェッドにするには深い山側の沢に盛土する必要があるなど立地条件が悪いことから選定されたものである。二つの沢が合流する箇所のため、両方の沢からの雪崩を一箇所で防ぐことが可能である。また、幅20m強の杭減勢工で広い範囲の雪崩を防ぐため効率的な工法でもある。杭減勢工は雪崩の一部を止めるが、本来はあくまでも勢いを弱めるための工法である。狩勝峠以外では杭減勢工を越えた雪崩が道路に達した事例もあったように、雪崩の量によってはオーバーフローする雪崩の対応も必要である。この箇所では杭減勢工から道路までの距離は60mあり盛土された道路と沢で囲まれた十分な堆雪スペースがあった。このような堆雪スペースがあるので、雪崩の流速を30%程度減速すれば、道路に達しないという設計になっている。杭は直径80cmの鋼管を高さ10m、奥行きを列間3mとして4列設置している。杭減勢工設置以来この間では道路に達する雪崩はない。

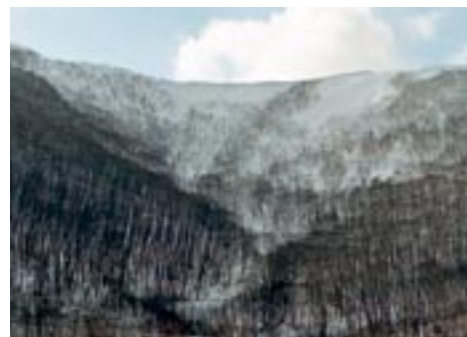
写真7 現在の土塁減勢工中央下の水平部分

土塁工法はダムのようなもので、稜線からの急斜面がすり鉢状に囲む大きな沢が下流で収束した箇所に建設された。この箇所は地形や植生からも雪崩危険箇所とされていたが、昭和45（1970）年4月21日に雪崩が発生するまでは雪崩の記録はなかった。その時の雪崩は、数十本の直径60～80cmの樺の木を倒し、地肌を削り600m流れてデブリ（雪崩末端の堆雪）は盛土道路と沢の間にある深さ10mの堆雪スペースを埋め尽くし道路のセンターにまで達している。デブリ量は20,000m<sup>3</sup>と推定されたが、交通規制時のため直接交通への被害はなかった。この箇所で土塁工法が採用されたのは、雪崩は走路である沢に沿って流れることと、発生源が広いことは杭工法の箇所と同じであるが比較的勾配が緩やかなため、より経済的な工法として選ばれている。高さ12m、幅55mの土塁を道路までは100m離し、オーバーフローした雪は道路までの間で処理する設計となっている。現在は**写真7**のように樹木に被われている。**写真8**は完成直後の昭和46（1971）年当時のもので、30数年の年月を経て自然に近い状態にまで還っている。

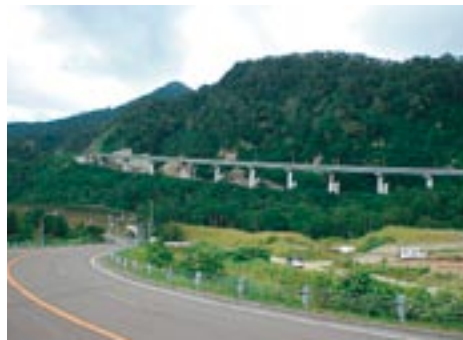
写真9 雪崩を跨いで避けた大雪崩橋

雪崩走路を橋梁で回避した大雪崩橋の例を紹介する。積丹半島を横断する当時の国道229号は最深積雪深が4mに及び、加えて雪崩や吹雪による吹きだまりのため、11月初旬~5月下旬は通行止めとなっていた。北後志圏の主要幹線道路として冬期交通確保を図るため、昭和51~53(1976~1979)年の防災調査に続いて改良に併せて各種雪対策が行われた。大雪崩橋が架けられたのは、通称地区名「大雪崩」と呼ばれた箇所で大規模の大きな雪崩、吹きだまりや落石が随所でみられた。そこでは覆道案も検討されたが、工事費、施工性および自然環境への影響を考

慮して橋梁案が選定されている。大雪崩橋は昭和57(1979)年に完成した全長512m、最大で20.5mの桁下高があり、三つの雪崩走路と吹きだまり、落石の危険地帯を跨いで避けたという稀少な例である。
