世界遺産の中の道路管理

～スイス「ラヴォー地区の葡萄畑」

における道路管理の事例～

株式会社 ドーコン
交通事業本部 防災保全部

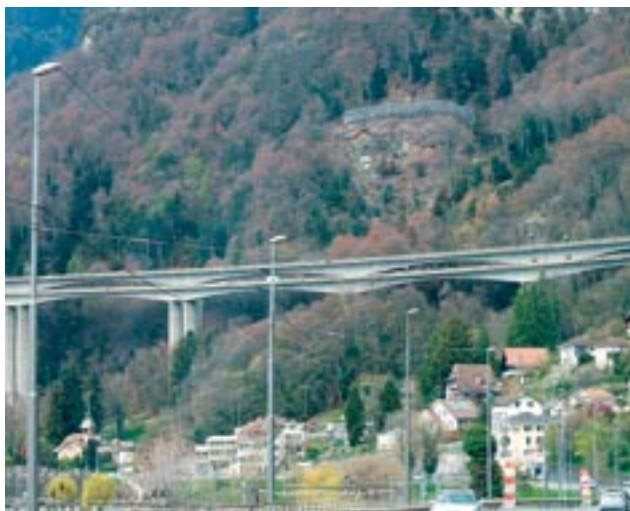
写真-3 シオン高架橋の上に見える落石対策

N 9 には、森林の伐採を抑えた橋梁として知られるレマン湖畔沿いのシオン高架橋(1969年建設)がある。橋の上方には、落石対策として落石防護柵が設置されているが、写真-3の撮影位置からでないこと確認することは難しい。

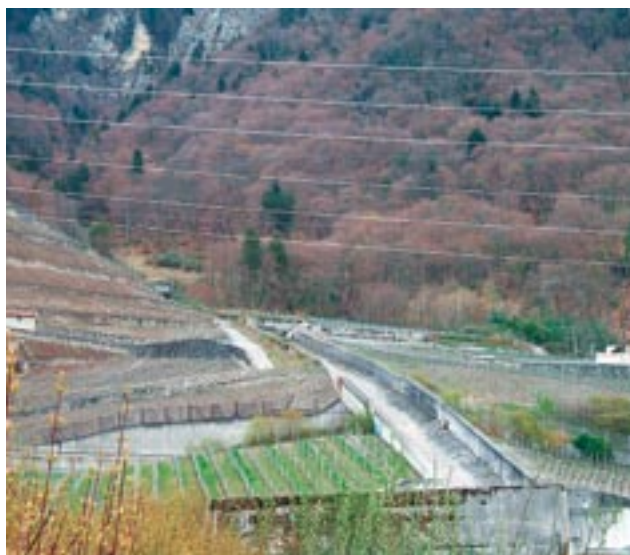
写真-4 土石流対策(N9を跨ぐ土石流流路工と葡萄畑)

1995年に道路上に土石流が到達したため、跨道形式の流路工を設置した事例である。日本国内で自動車専用道路に採用するケースは筆者の知る限りでは前例が無いものと思われる。流路工の両脇に見えるのは葡萄畑である。このようにN 9に隣接する限られたスペースを利用して、至る所で葡萄栽培が行われている。

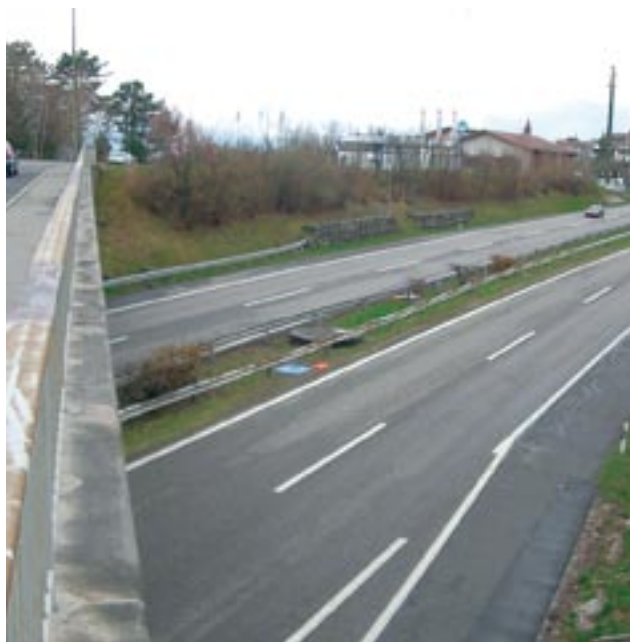
写真-5 中央分離帯に設置された集水井

道路建設中に地すべりが確認されたため、中央分離帯に地下水低下を目的とした集水井を設置。現在は、地すべりの動きは確認されていない。N 9の大半は地すべり地帯に位置し、地下水低下工のほかにもアンカーや抑止杭の地すべり対策が行われている。

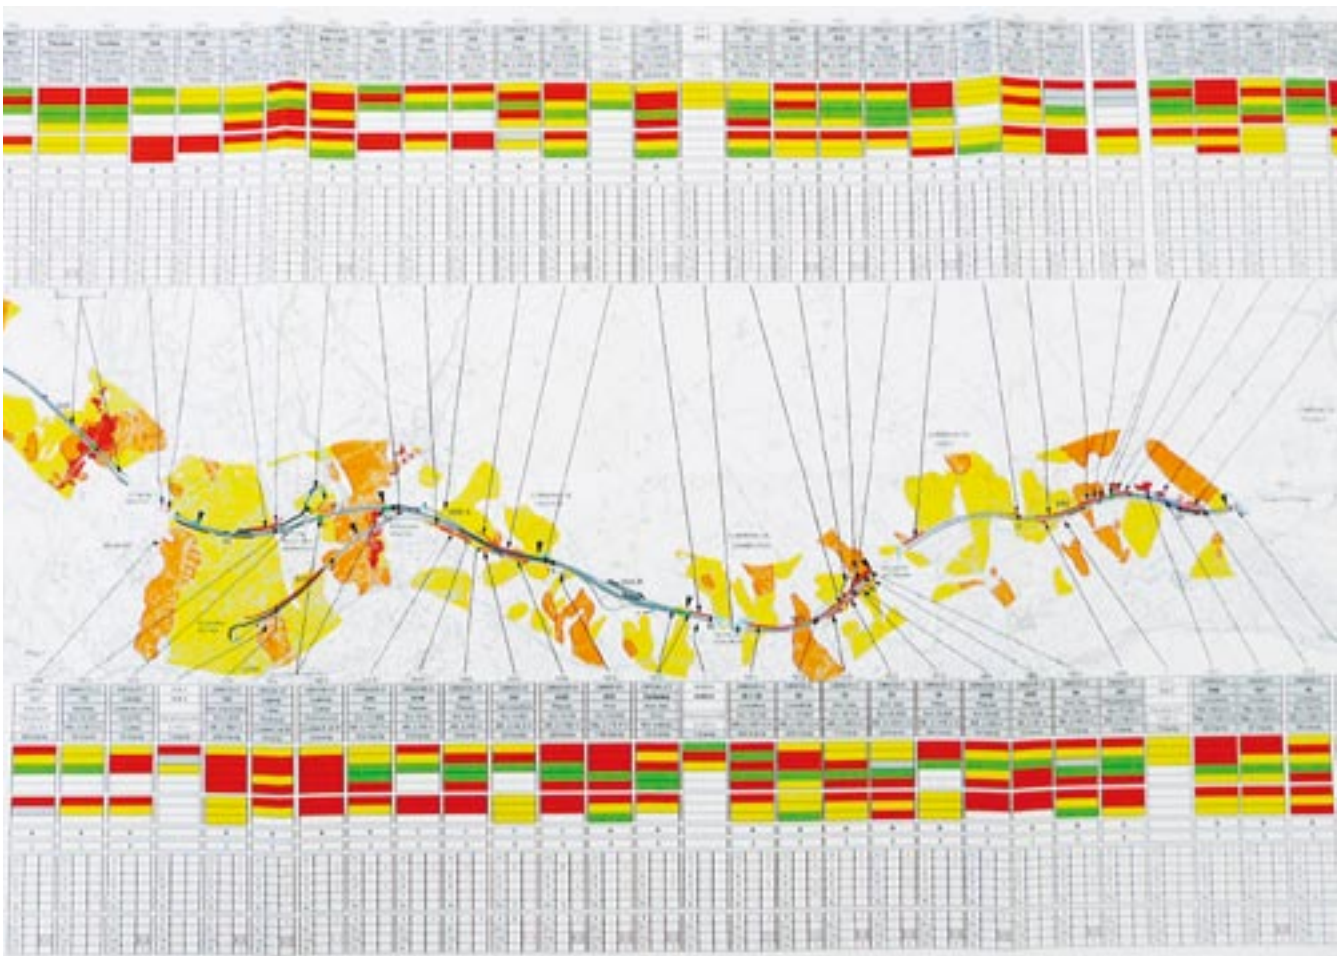
図-2 N9における地すべり管理図

図-2に示すように、N9には複数の地すべりブロックが隣接しており、基本的に全ての地すべりブロックに計測器（水位計、歪み計、伸縮計等）を設置して地盤の変動状況と既設対策工の状況をロードセル等で確認した上で対策工の必要性や実施時期等を判断している。

日本国内では、地すべりの動きが数年間確認されない場合は、地すべり計測器を撤去することも少なくはない。N9では、「地すべり地帯における自動車専用道路」で且つ、「世界遺産に登録」されたことから、地すべり箇所を回避するルート変更や交通量の増加に伴う車線増などの大規模な道路改築は将来的に困難であると判断し、維持管理の高度化として計測器を恒久的に設置する手法を採用し、道路の保全に努めている。
