特集 道路防災エキスパート

道路防災エキスパートの制度と活動について

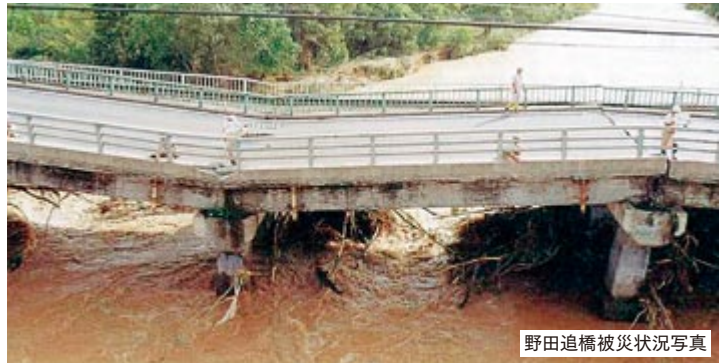
平成9年8月10日発生。午前5時に連続降雨量190mmの大雨により、野田追川が増水して野田追橋の橋脚の下が洗掘され約1m垂直に沈下し、上部形式のコンクリート桁がV字に傾斜して車両の通行が不可能となった。

野田追橋被災状況写真

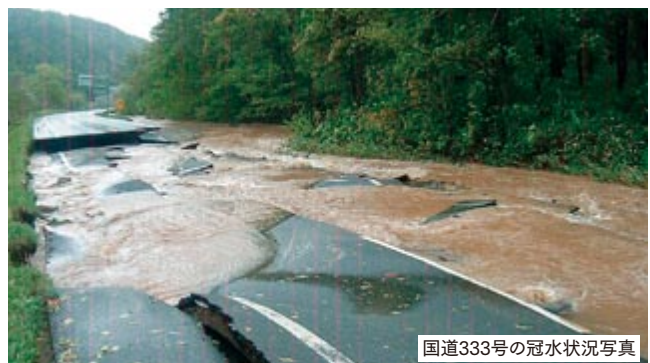
平成18年10月7日～9日に発生した低気圧により、オホーツク海側を中心に記録的な大雨となった。国道333号北見市北陽地区では観測以来最大値283mm/45時間を観測した。この大雨の影響により、国道333号では、延長約1.5kmにわたり、道路の盛土・橋の決壊等で通行止めとなった。

国道333号の冠水状況写真
