暴風雪による 立ち往生への対応

平成22年1月
えりも町の場合

平成22年1月、えりも町の国道336号で発生した車43台が立ち往生し、120人が避難した事例を元に、現場での対応や被害を少なくするポイントについて考えてみたいと思います。救助の指揮にあたった浦河道路事務所の渡辺章所長に、当時の状況を伺いました。

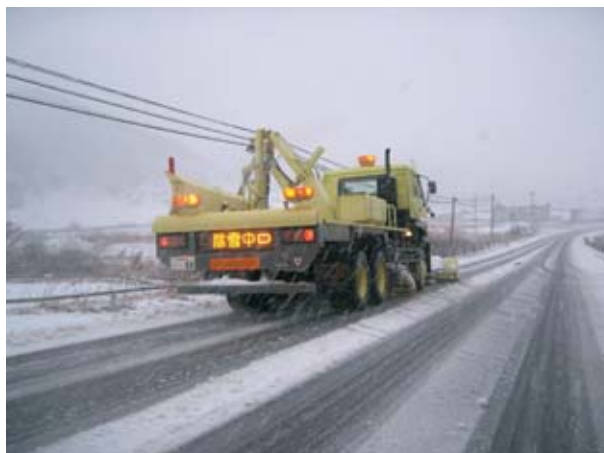
トラックによる除雪の様子

5日から6日にかけて日本海と三陸沖を進んできた2つの低気圧が北海道南海上で猛烈に発達、室蘭地方気象台から警報が発表された。浦河道路事務所では新年の挨拶もそこそこに朝8:00より管内の巡回を開始し、併せて職員総出でCCTVやテレメータによる情報収集を続けた。積雪が増えたので除雪トラックが出勤し、16:30頃には今回の事象が発生した箇所を除雪している。

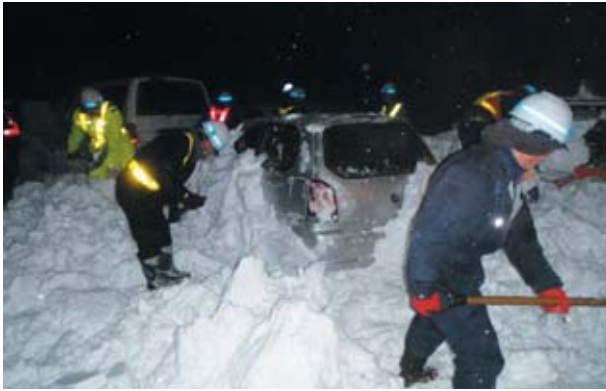
車両掘り出し作業(夜間)

「埋まってしまった車を掘り起こす作業は機械ではできません。全て手作業になります。あらかじめ車のナンバーと所有者、その所有者がどの避難所に避難したかをまとめておき、車を掘り出した順に所有者を避難所に迎えに行く態勢をとりました。」

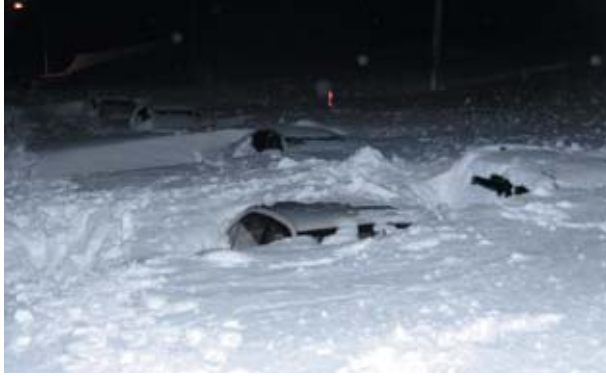
立ち往生車両

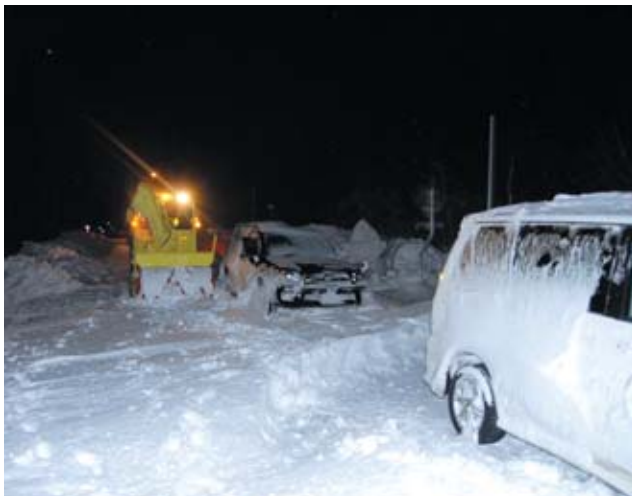
▲車線除雪作業

＝6時22分:1車線通行確保

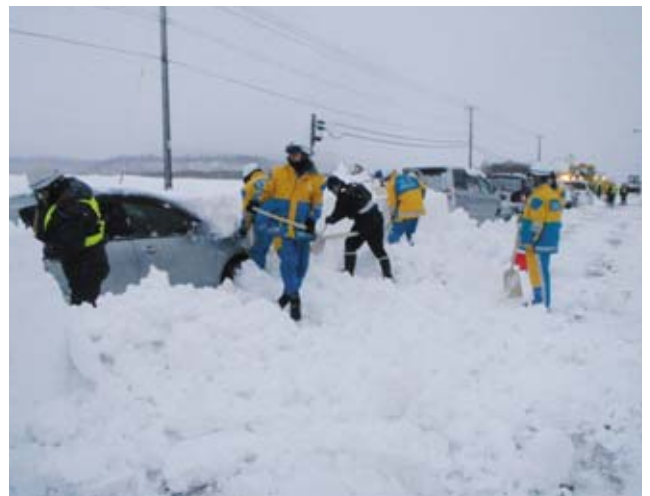
▲手作業で車を掘り出す交通機動隊員

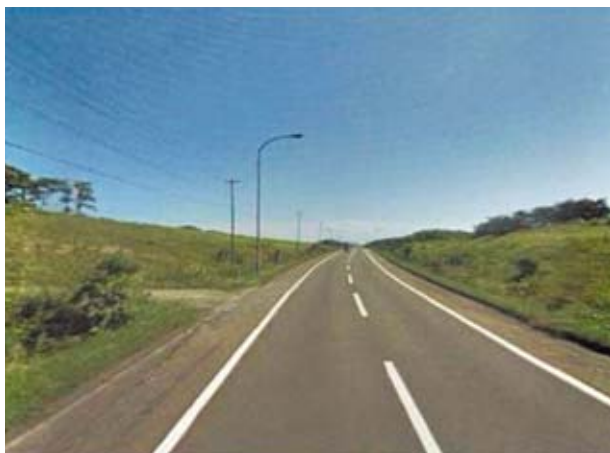
「通常、冬期の現場付近では海から風が吹いていますが、今回の爆弾低気圧の場合は平均で26～30m/sという台風並の強風が山側から吹き下ろしました。また1月期としては観測史上最多の降雪(*)が観測され、特に立ち往生が発生した19:00から全面通行止となった21:00にかけての時間帯は毎時10cmほどの比較的強い降雪量となっていました。そのため背後に広がる牧草地に積もった大量の雪が強風によって飛ばされて、両側が切り土となった現場付近に吹きだまりが発生したと考えられます。」

平成19年10月に撮影した現場付近

「現場付近は見晴らしが良く、今回のような視程障害が発生すると目印が無いと車はどこに向かって走らせて良いかがわからなくなります。防風林やスノーシェルターなどで吹きだまりを回避することも有効ですが、まずは木を植えたりして視界不良時にも道路の方向を示す目印が必要だと思います。なお、今年度中には監視カメラを設置し、リアルタイムで現地の監視ができるようになるため、より細かな対応が可能となります。」
