知床横断道の雪対策

一般財団法人 日本気象協会
北海道支社 参与

石本 敬志

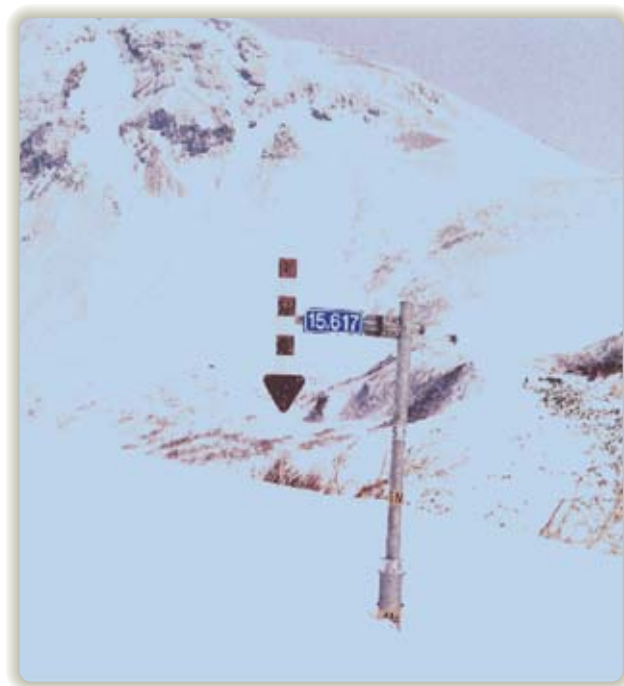
図2:3月に路面から4mの雪が残る除雪前の知床横断道(北の交差点Vol.14の表紙写真)

図2は、除雪前道路の端を示す矢羽根標識が雪に埋まっている様子で、ポールと雪の接点に4mと書かれた黄色の標識の一部が見え、道路表面から雪が積もっている深さがわかる。

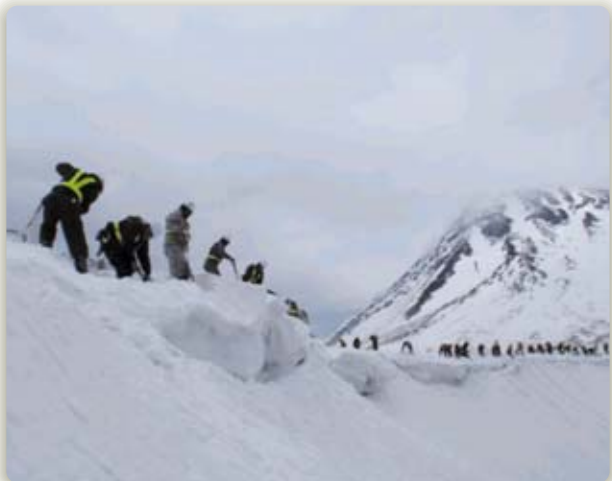
図3: 羅臼岳を背に、春の供用開始を前にした雪底除去作業 「北海道開発局 網走開発建設部のホームページ」から引用

この他の春先の除雪作業状況も図の下に紹介した国土交通省北海道開発局のホームページで閲覧できる。路面から除雪を始める雪の表面まで数mに及ぶ知床横断道の除雪作業概要は、北の交差点 (Vol.14,2003)で紹介されており、除雪される雪の総量は10万m³に及ぶ¹⁾。

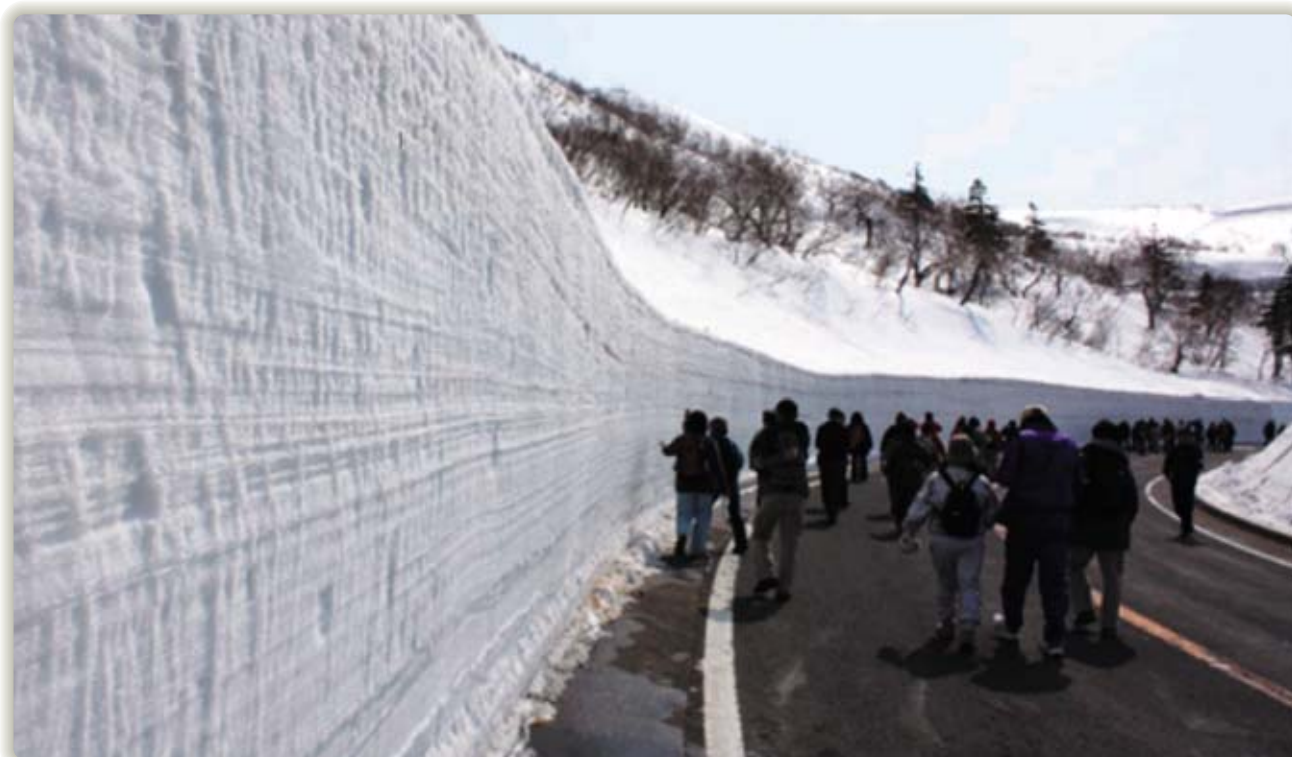
知床横断道では、春の供用開始時期も最初は確か6月上旬頃だったが、安全を確かめながら徐々に早くなり、現在では5月の連休前後に開通でき、訪れる人達が雪壁ウォークを楽しんでいる(図7)。

図7:知床横断道雪壁ウォーク[北海道開発局 網走開発建設部のホームページ]から引用
