# 主要幹線道路での大規模災害 ～一般国道230号中山峠での災害対応～

## 【被災箇所】

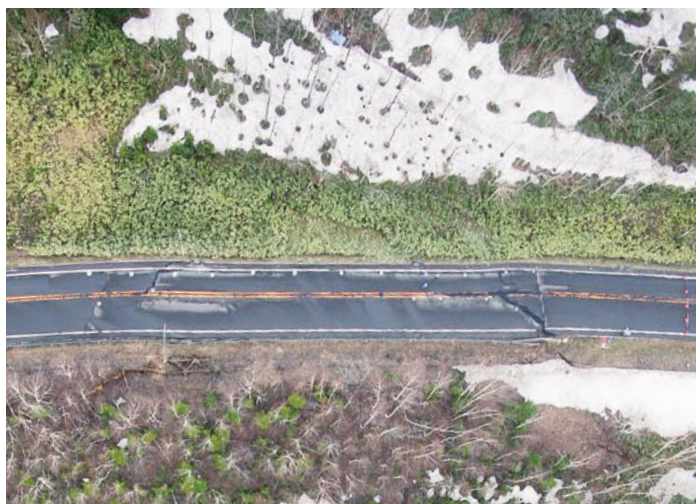
<④KP40.8表層崩壊箇所>

今回の中山峠での被災規模は、地すべりが起きたKP40.6周辺で延長約86m、路面亀裂幅が最大で20cm、路面沈下は約40cmとなっている。表層崩壊による路面陥没が起きたKP40.8周辺では土砂崩れの幅が約110m、高さ約40m、深さ約5mの範囲におよび、流出した土砂は約13,000m<sup>3</sup>(注:50m×25m×2mのオリンピック公式競泳プール5個分にあたる土砂の量)にのぼる。

表層崩壊による路面陥没が起きたKP40.8付近では応急対策としてH型鋼41本を路肩に打ち込み、恒久対策としてはグラウンドアンカーを施工し、排水用のパイプも施工された。

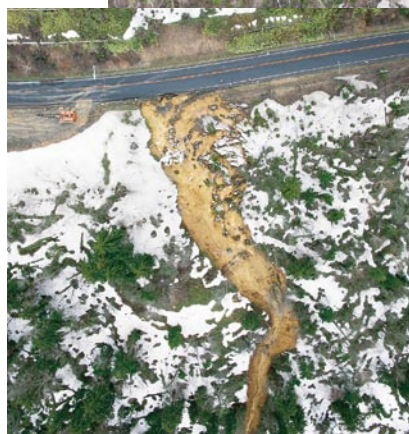
<③KP40.6地すべり箇所>

「地盤の中の水が飽和状態となって自重が増えたところに地下水位の上昇で地盤に浮力が加わりました。そのため地層の一番弱い部分、あるいは地下の堅い地盤との境目などにすべり面が発生し崩壊に至ったと推察されます。もっとも被害が大きかったKP40.6は深度17m程度ですべりが発生していたことになります。」

地すべりが発生したKP40.6周辺では、地盤の強化と合わせて地中の水位を下げるための集水井工事も行われた。応急対策として市場から調達しやすいH型鋼を路肩から下層の固い地盤に向かって打ち込み、勾配のきつい場所など、不安定な場所での作業に適したクローラークレーンを3台(うち1台は500t吊りの大型クレーン)集中配備して作業の効率化が図られた。恒久対策として谷側の斜面に鋼管杭を千鳥配置に2段で158本打ち込み、地盤の安定を図った。
