# 融雪期のアスファルト舗装の 損傷対策技術の開発

国立研究開発法人  
土木研究所 寒地土木研究所  
寒地保全技術研究グループ  
寒地道路保全チーム  
上席研究員 丸山 記美雄

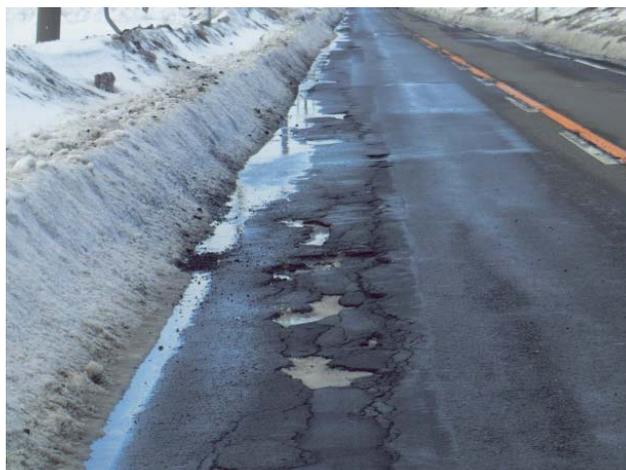
写真1 融雪期に発生するポットホール

積雪寒冷地の舗装は、低温や凍結融解作用などの影響を受け、融雪期にポットホールなどの損傷が発生しやすくなります。近年、高度経済成長期に構築された道路ストックの老朽化が指摘される中、北海道内の舗装道路では(写真1)に示すような融雪期のポットホールの発生が目立つようになってきました。道路利用者に一定レベルのサービスを提供するためには、このような損傷の発生を極力少なくするような道路舗装の耐久性の確保に向けた対策や、舗装内部の状態把握、予防保全、点検診断のための技術開発が必要と考えられます。

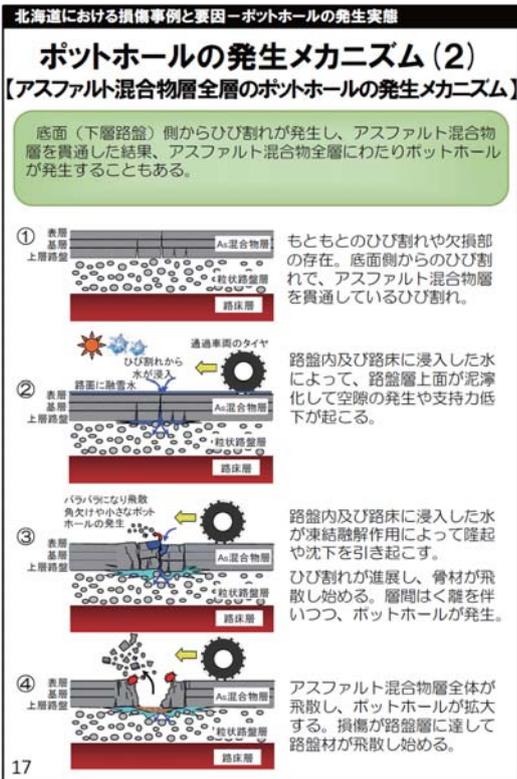
図1 ハンドブックより抜粋

委員会での調査検討の結果、アスファルト舗装の新設及び維持補修の各段階で、舗装損傷の主な要因である「水・温度変化(凍結融解作用)・荷重」に留意しつつ、可能な限り適切な施工時期を選び、低温下での施工は極力避けることが重要で、適切な施工管理、品質管理によって長期的な舗装の機能を確保し、ライフサイクルコストを低減することを目標とすることが示されました。また、委員会での調査結果や知見をもとに、北海道における道路舗装の耐久性向上に向け、工事担当技術者が留意すべき事項についてわかりやすくとりまとめた「北海道における道路舗装の耐久性向上と補修に関する技術ハンドブック」(以下「ハンドブック」)を作成しました(図1)。

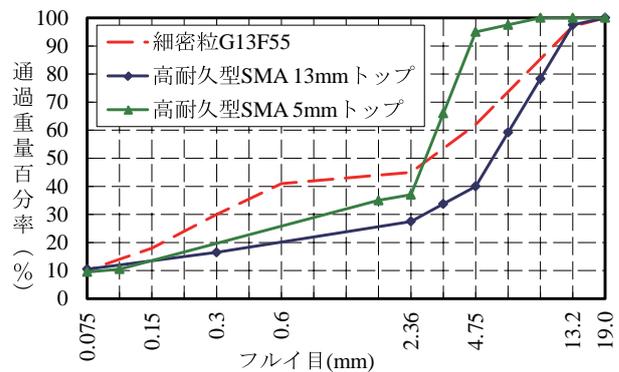
図2 混合物の目標粒度分布

耐久性が高く融雪期のポットホールができにくい表層混合物とは、①供用年数が経過してもひび割れが発生しにくい、②水の影響を受けにくい、③凍結融解の影響を受けにくい、④はく離しにくい、⑤わだち掘れができにくい、以上の条件を満たした混合物であるといえます。そのような混合物の配合を検討した結果、(図2)に示すような粒度分布を持つ高耐久型の碎石マスタックアスファルト混合物で、最大骨材粒径が13mmのものと5mmのもの(以下、高耐久型SMA13および高耐久型SMA5という)の2種類を選定しました。使用するアスファルトはいずれの混合物もポリマー改質II型としました。高耐久型SMA13および高耐久型SMA5のアスファルト量や空隙率、各種性能試験値を表1、2に示します。

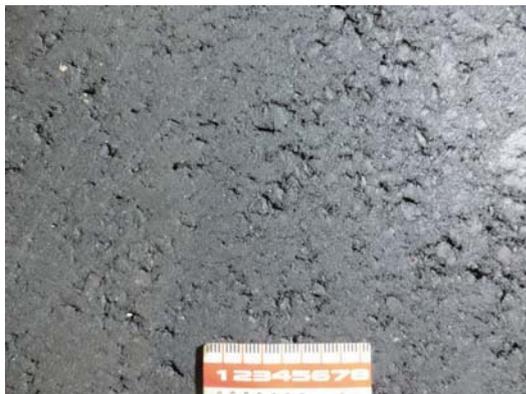
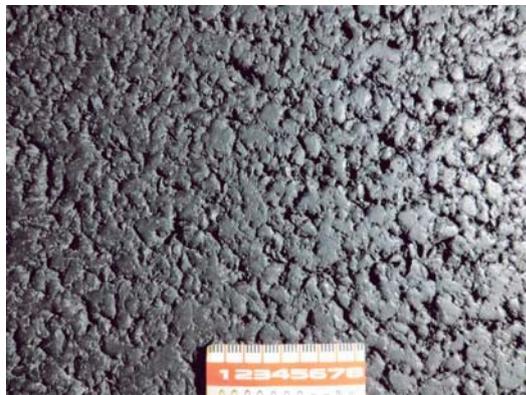
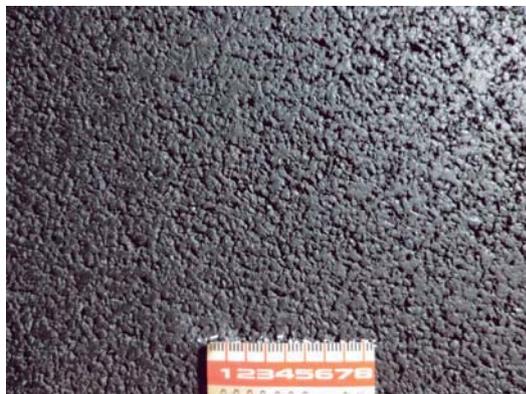
a) 細密粒G13F55

b) 高耐久型SMA13mmトップ

c) 高耐久型SMA5mmトップ

写真2 試験施工混合物の表面仕上がり状況

試験施工で舗設した混合物の表面の仕上がり状況を(写真2)に示しました。高耐久型SMA13は、細密粒度G3F55に比べると表面にきめがあり、凹凸が見られます。高耐久型SMA5は高耐久型SMA13よりも表面のきめは小さいですが、細密粒G13F55よりは表面に凹凸があることが分かります。今後20年程度の追跡調査によって長期的な耐久性を検証していく予定です。

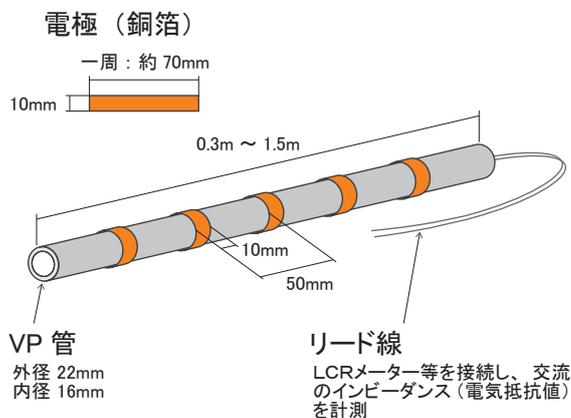
図3 電気抵抗による凍結融解測定装置

しかし、前述したような時々刻々と変化していく舗装体内部の状況は、目視ができないため詳細な観測ができていないのが実態です。舗装体内部の土系材料の凍結融解状況を細かく把握し、凍結融解状態とポットホール発生との因果関係を明確にしていく必要があります。そこで、舗装内部の任意の深さの電気抵抗を測定することにより、深さ方向の凍結融解状態分布を把握する新たな技術について検討を進めています。(図3)のような、電極を等間隔で配置した棒状の装置を地中に埋設し、各電極間の電気抵抗を測定することで、比較的細かい深度間隔で舗装体の凍結および融解の状況を把握する技術です。電極を増設し、自記記録装置を接続すれば、任意の点で任意の時間間隔で計測することが可能になります。

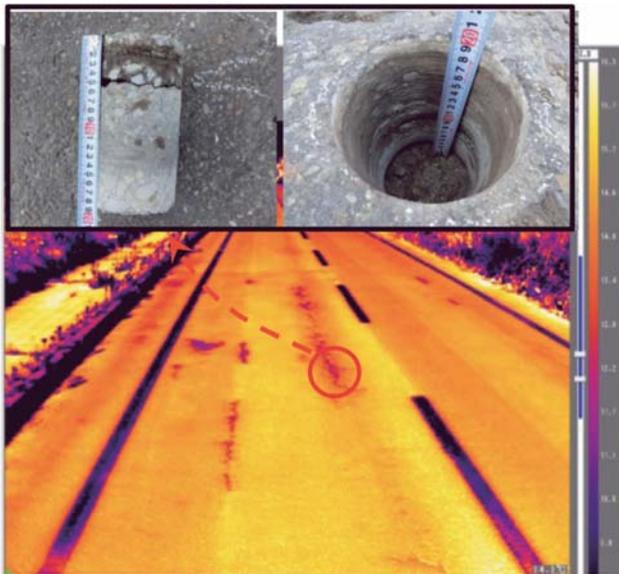
図4 赤外線異常部の内部水分含浸状態

融雪期にポットホールが発生する可能性が高い部位を、秋期などの発生前の時点で赤外線カメラを用いて非破壊診断する技術の開発にも取り組んでいます。現道での秋期の赤外線計測結果と、その後の融雪期のポットホール発生部位の対応関係を調べた結果、融雪期にポットホールが発生する部位は、秋の段階で周辺部に比べて赤外線画像に局所的な異常が認められる(昼間は低温に、夜間は高温になる傾向を示す)ことが確認されました。また、赤外線画像異常部分の舗装内部の確認調査を実施した結果、内部に水分の含浸や混合物の砂利化などの変状が認められました(図4)。

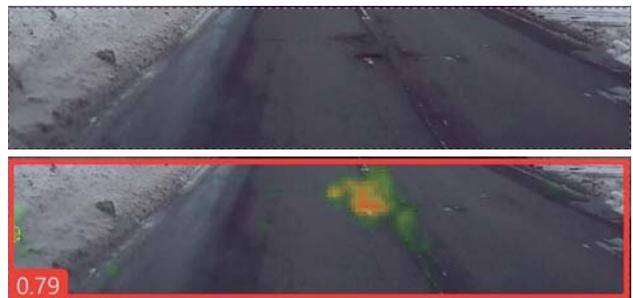
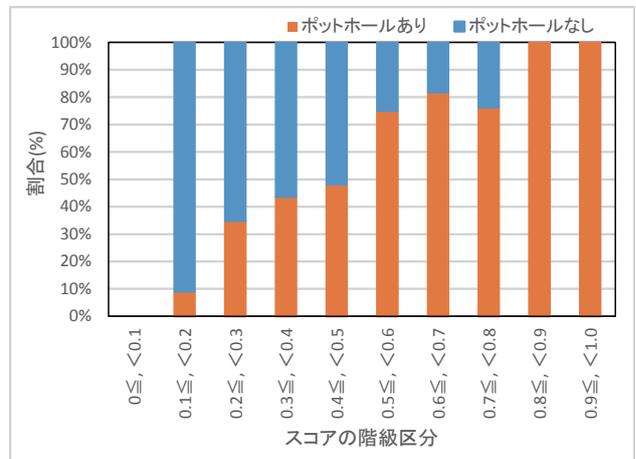
図5 深層学習によるポットホール正検出の例(上)、スコア毎の判定の対応関係(下)

人工知能(AI)分野における強力な学習方法として近年注目を浴びている、深層学習(ディープラーニング)の手法を用いて、カメラ画像からポットホールを自動検出する技術の開発も進めています。供用中の道路で車載カメラにより収集したポットホールの可視画像を教師データとして学習させ、ポットホールを自動検出する処理モデルを作成しました。そして、その処理モデルを未知の検証データに対して適用した結果、

ポットホールの自動検出が一定程度は可能であることが確認できました(図5)。

ただし、一方で、検出漏れや誤検出をすることも多く、様々な環境下で撮影された路面画像からポットホールを正確に検出するまでには至っていません。深層学習は新しい手法であり、この手法を舗装路面の評価に用いた研究もまだ緒に付いたばかりで、研究の継続、蓄積が必要な段階にあります。今後も技術的なノウハウを蓄積し、検出能力の向上を図っていく予定です。
