# 暴風雪による視程障害時の除雪車運行支援技術に関する研究

国立研究開発法人土木研究所  
寒地土木研究所  
技術開発調整監付  
寒地機械技術チーム

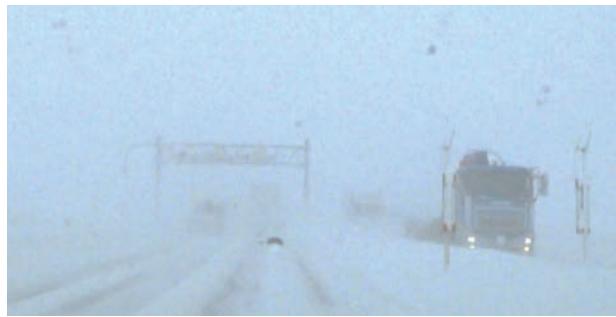
写真1 暴風雪による視程障害

本研究は、暴風雪による視程障害時(写真1)でも安全に除雪作業が行える運行支援技術として、自車位置を推定し車線内を走行するための車線走行支援技術と、除雪車周囲の人・車両・道路工作物などを探知し衝突事故を防ぐための周囲探知技術の開発に取り組むものです。

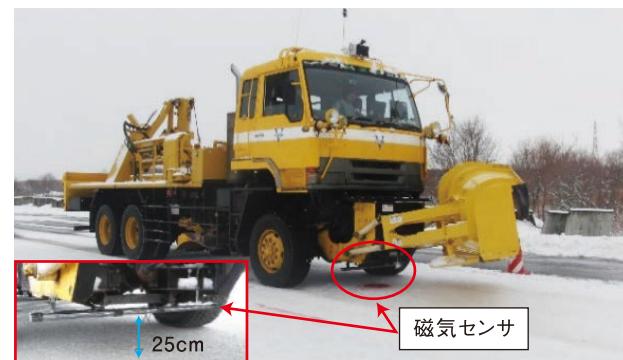
そこで、磁気マーカシステムを除雪トラックに搭載して、除雪作業が自車位置推定の測位精度に与える影響を把握し、車線走行支援技術に適用可能か検証しました。磁気センサは、除雪トラックの前方底部にブラケットを取り付け、地上高25cmの位置に設置しました(写真2)。

写真2 磁気センサの設置箇所

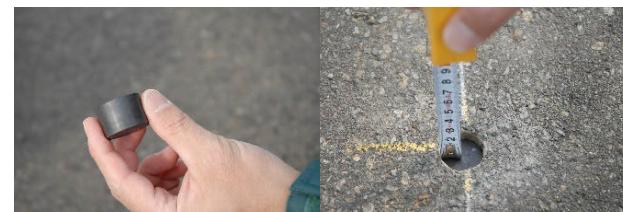
また磁気マーカは、直径30mm、高さ20mmの埋設型マーカを、車線中央部に深さ3cmで削孔した穴に埋設し、表層1cmを充填剤にて充填しています(写真3)。

写真3 磁気マーカ埋設状況

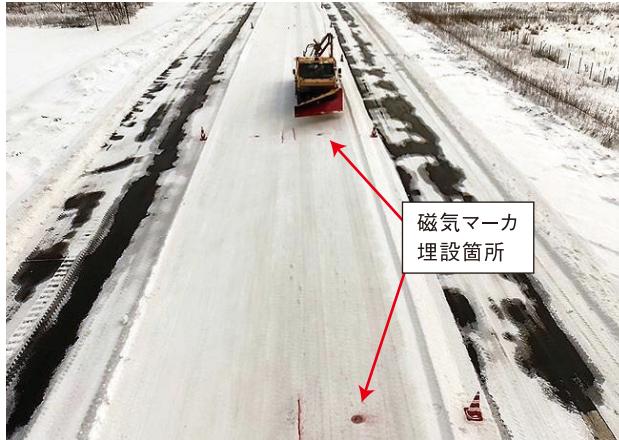
寒地土木研究所苫小牧寒地試験道路に平均厚さ6cmの圧雪路面を形成し、マーク設置間隔(20m、40m、80m)、走行速度(15km/h、30km/h)、除雪作業の有無による測位精度を検証する実験を行いました(写真4)。

写真4 自車位置測位実験

実験では、マーク設置間隔20mの条件及び設置間隔40mにおける除雪作業時の走行速度15km/hの条件において目標精度を達成できました。また、走行速度の上昇により測位誤差が増加する傾向が見られましたが、除雪作業の有無により測位誤差に顕著な差が見られなかったことから、除雪作業による振動を受けても測位精度には影響を及ぼさないことがわかりました。

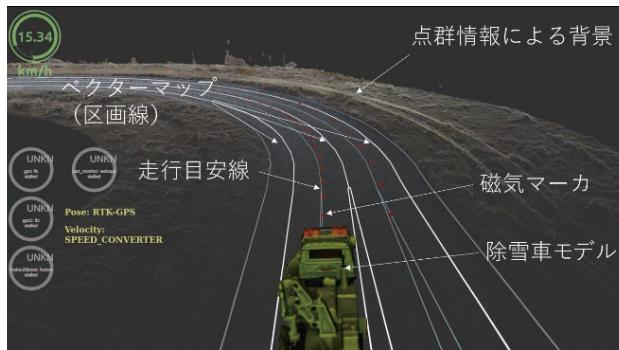
苫小牧寒地試験道路全周の高精度三次元地図データベースを作成し、ベクターマップにより車線境界を表示し、走行時のガイダンス用に走行車線の中心に走行目安線を表示しました。また、ガイダンス画面は、後方からの鳥瞰的な視点であるバードビューなど3種類を設定しました(図1)。

図1 ガイダンス画面例(バードビュー)

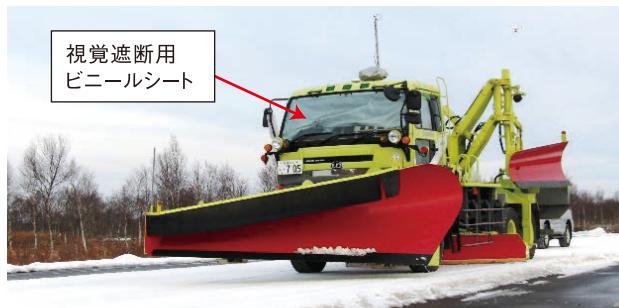
除雪トラックのフロントガラス全面の視界を遮断し、視程障害時を模擬的に再現した状況において、ガイダンス情報を頼りに車線を逸脱せずに走行する実験を行いました(写真5)。磁気マーカの設置間隔は10m、20m、40mとしました。

写真5 実験状況

車線走行支援ガイダンスは、目標測位誤差(±50cm以内)で自車位置を表示し、車線逸脱することなく除雪作業が可能であることを確認しました。

磁気マーカの測位精度では設定間隔10mでは目標を達成できましたが、20m、40mでは達成できませんでした。今回の実験では圧雪路面上に磁気マーカの位置を示すマーキングは実施せず、ガイダンスの画面に表示される磁気マーカの位置を目安に実験を行いました。そのため、直接目視で路面を確認しながら運転するよりも、細かなハンドル操作を伴う運転となり、自律航法の測位精度に影響を与えたものと考えられます。

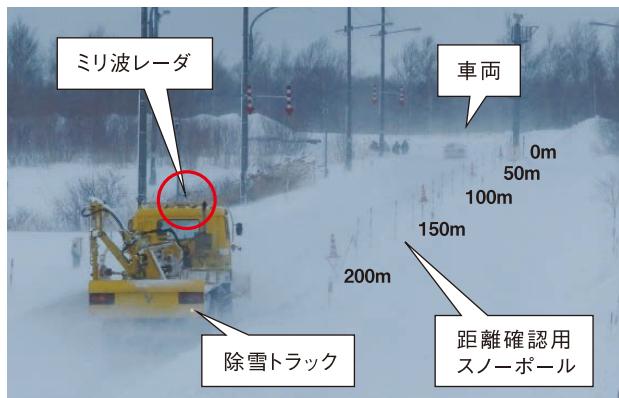
実験は寒地土木研究所石狩吹雪実験場の試験走行路で実施し、直線部の終点側に車両を配置、200m手前の位置を除雪トラックの出発地点としました(写真6)。

写真6 実験場所全景

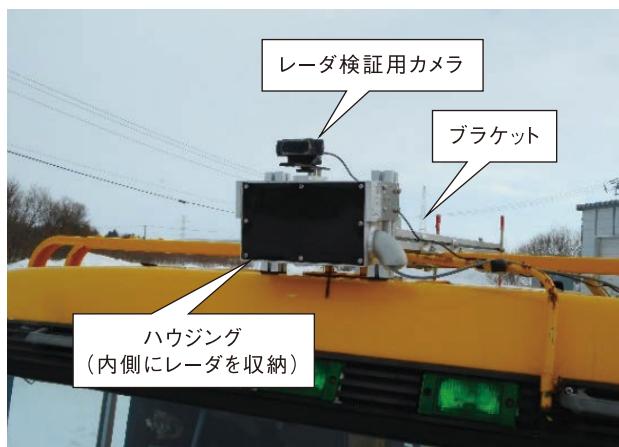
ミリ波レーダは、除雪トラックのルーフ部中央の地上高3.31mの位置に設置しています(写真7)。

写真7 ミリ波レーダ設置状況

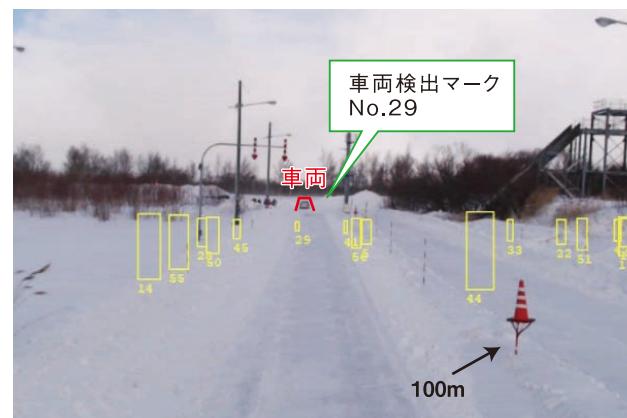
検出結果の一例として、レーダ設置角度5度、走行速

度30km/h、プラウ単独作業時における、降雪無しの車両検出状況を写真8に、降雪有りの車両検出状況を写真9に示します。

写真8 車両検出状況(降雪無し)

降雪無しの車両検出距離は、164.6m手前から検出を始め、一部未検知があったものの16.4mまで検出できました。降雪有りの実験時における透過型視程計の平均視程距離は57.3mであり、スノーポールの目視確認による視程距離は50m以下でした。車両検出距離は、132m手前から検出し12.7mまで検出できました。上記の実験環境では、降雪の影響により車両の最大検出距離が約20%程度低下することがわかりました。

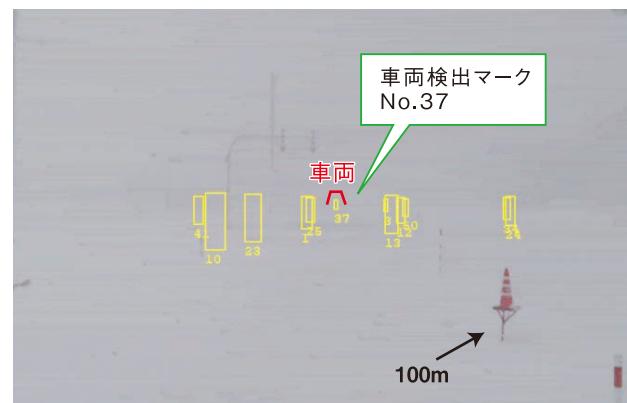
写真9 車両検出状況(降雪有り)

視程約50m以下の吹雪時に、除雪作業による振動を受けても、100m以上手前から車両を探知可能であることを確認しました。

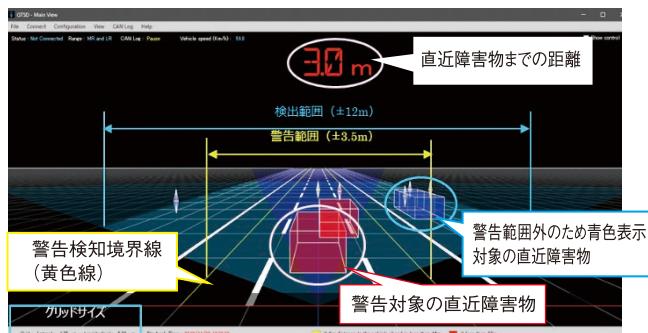
- ・エリア内にある障害物から最も短い障害物までの距離を判定
- ・判定したデータの反射断面積から人・物の区別
- ・表示装置への伝送データ処理

ガイダンス試作機の表示イメージを図2に示します。

図2 ガイダンス試作機の表示イメージ

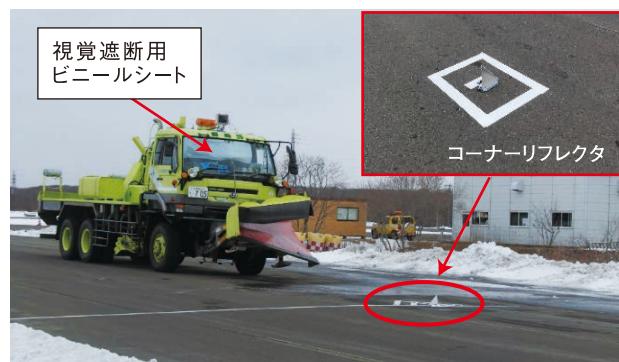
除雪トラックのフロントガラス全面を覆い、オペレータの視界を遮断し、吹雪による視程障害を模擬的に再現した状況で走行させたとき、前方の障害物情報（赤色の警告表示）のみを用いて安全に停止可能か、苫小牧寒地試験道路にて実験を行いました。

写真10 実験状況

実験条件は、レーダ設置角度を4度、走行速度を20km/hとし、障害物にはコーナーリフレクタを使用。実験状況を写真10に、運転室内状況を写真11に示します。

ガイダンス情報に障害物の未探知・誤探知はなく、オペレータはガイダンス情報に従いながら、障害物の10m以上手前で安全に停止可能であることを確認しました。

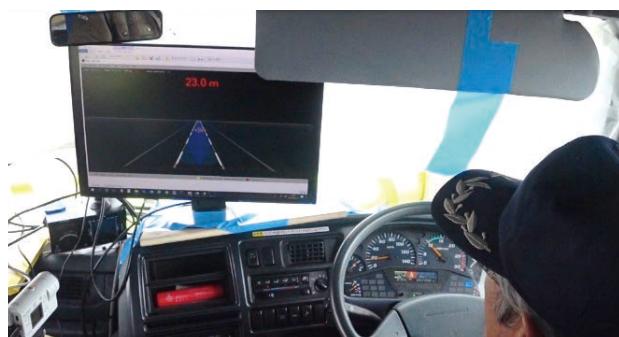
写真11 走行中の運転室内状況
