海岸線に7つのトンネルが連続する絶景の道 自然の脅威に立ち向かい人々の生活を支えてきた 道道函館恵山線

海岸線まで迫る絶壁の岩盤を手掘りでくり抜いたトンネル群「日浦洞門」に代表される道道函館恵山線。昆布漁を営む漁業者や地元住民の生活に密着し、令和7年3月までは路線バスも通っていた。道内屈指の美しい景観でありながら、落石や崩落、高波といった自然の脅威と常に隣り合わせでもある。国道から町道、道道へ名称を変え、何度も点検・補修を重ねながら、人々の暮らしと共に歩み続けた歴史ある路線について、北海道 渡島総合振興局 函館建設管理部のお二人にお話を聞いた。

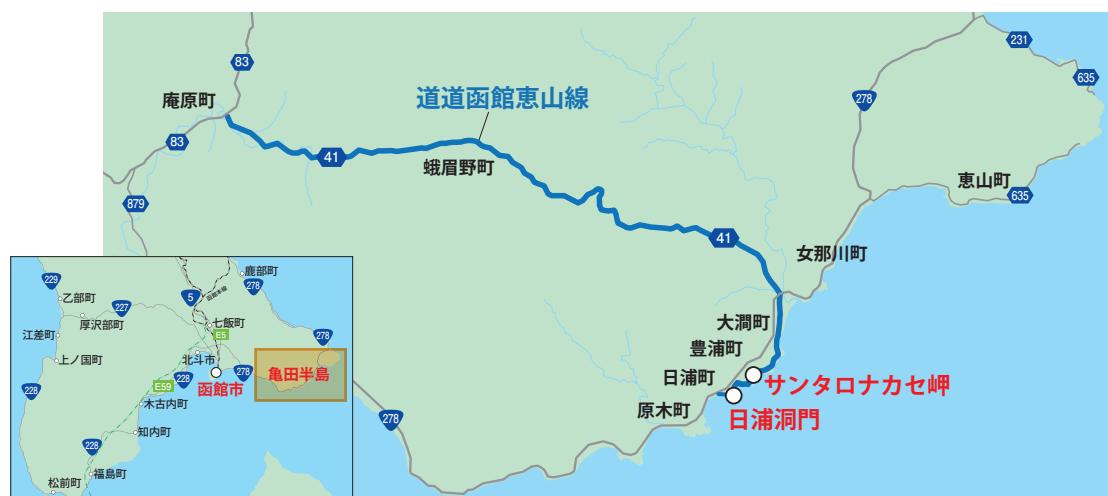
図1
函館市の東側に位置する亀田半島。恵山、駒ヶ岳などの火山が連なり、平坦・緩傾斜地に乏しい地形である

道道函館恵山線は亀田半島の中央部、函館市庵原町(道道函館南茅部線交点)を起点とし、函館市蛾眉野地区、函館市女那川町を経由、函館市日浦町(国道278号線交点)を終点とする総延長23.4kmの主要道道です(図1)。女那川町、日浦町地域にある女那川漁

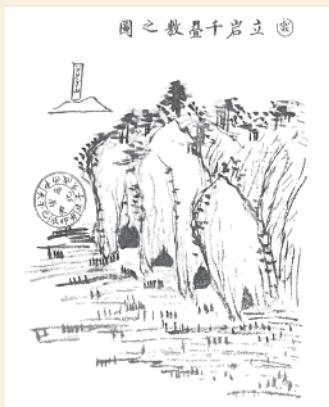
写真2(左) 昭和5年3月 日浦～武井泊間開通。区間には1～7号のトンネル(素掘)が掘られた

(現・函館市原木町)から尻岸内村日浦(現・函館市日浦町)まで7箇所の隧道(トンネル)をくり抜いて開通したのが昭和3年。昭和5年には最大の難関である日浦～武井泊(現・函館市豊浦町)が開通したと記述されています(写真1、2)。

このあたりは安山岩質の柱状節理の絶壁が連なる海岸線で、その性質上、火薬・発破の使用ができないため、手掘りまたは掘岩機によって掘削したと記録されています。それまでは、恵山町から函館中心部への交通・物流は海上交通しかなかったため、9年の歳月をかけた末に函館と陸路で結ばれることの意味は大きく、当時は「文化の灯が点った」と言われるほどでした。

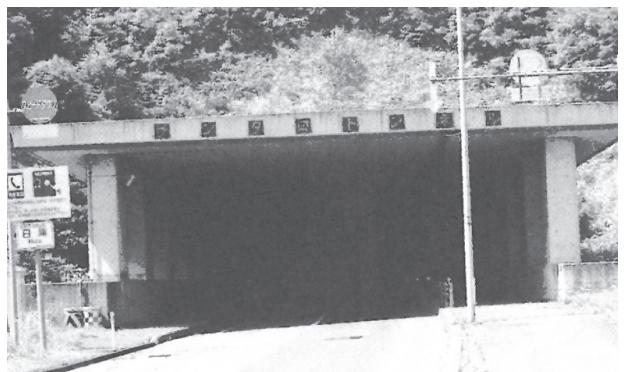
写真3 豊浦バイパスのサンタロトンネル(1,355m)。「サンタロ」は1.5kmほど離れた海岸にある「サンタロナカセ」という名の岬から付けられた

昭和60年、日浦～豊浦間のトンネル「サンタロトンネル」が完成。さらに、トンネル豊浦側口から女那川までバイパス路線を建設する計画が進められ、翌61年、トンネルを含む豊浦バイパスが全線開通しました(写真3)。これにともない、旧道となる日浦～女那川間が一度、旧恵山町に移管され町道となりましたが、翌62年には道道に認定されました。

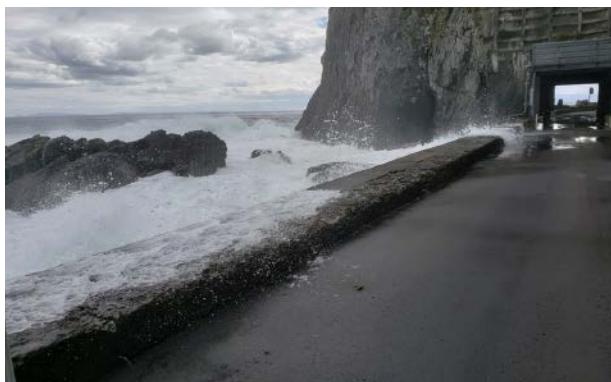
写真4 高波が縁石を超えて流入する様子

高波・高潮対策（海岸保全）に関しては、昭和62年以前、国道であった頃から海岸に消波ブロックを設置し対策を講じています。しかし、令和2年9月に豊浦ゲート～日浦ゲート間で越波が発生。トンネル内に海水が流入する事例が起きています（写真4、5）。さらに同年10月にも低気圧の影響で高波・越波が発生。日浦3号・4号のトンネル内に海水が流入し、排水施設が洗掘を受けて破損するという事例がありました。これに対し、10月から11月にかけて夜間通行止めを行い復旧作業を実施しました。日浦3号・4号トンネルは内空が狭いため、道路の幅員を確保するため路面の舗装を掘削し、そこに排水路を埋め込むという形で通行を妨げないよう工夫しています（写真6）。

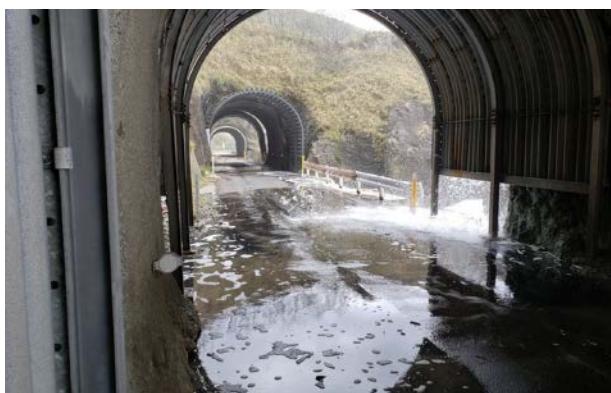
写真5 越波した海水がトンネル内に流れ込む

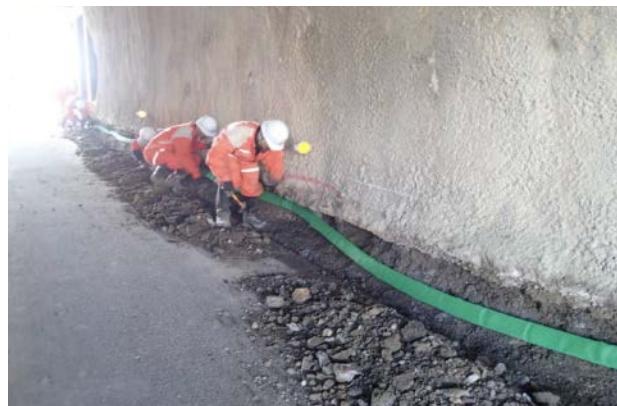
写真6 日浦4号トンネルの復旧作業の様子。排水路を舗装の下に埋め込むことで幅員を確保している

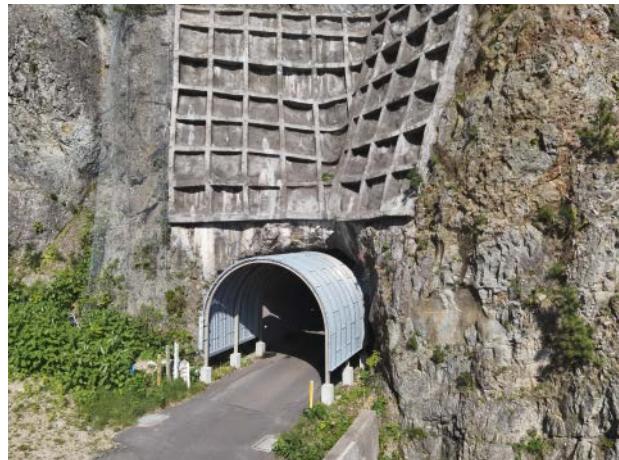
写真7　日浦1号トンネル。オーバーハング部の節理の露見や落石など防災上のリスクに対して、対策を進めている

日浦洞門には現在7つのトンネルがありますが、地質上の特徴として岩盤の変状が顕著で、崩落や崩壊の危険性が高い区間と考えられています。そこで、令和6年に各トンネルの健全性を調査・補修するための設計業務を行いました。平成28年度に実施した道路防災点検では日浦1～7号の区間が「防災点検ランク：2」と判定され、トンネル坑口上部露岩部が継続的観察を

要する結果となりました。さらに、令和4年度に実施した大型構造物点検業務では、材質劣化等による側壁、天板の浮き、剥離が発生しており、トンネル健全性が「ランクⅢ（早期措置段階）」と判定されたことから、函館建設管理部では変状の進行状況・新たな変状の有無等を確認し、必要な復旧対策工事を進めており、今年度は、トンネル抗口部で落石が発生した場合に道路への落下を抑止するための覆工を設置するなど対策を実施しているところです（写真7）。

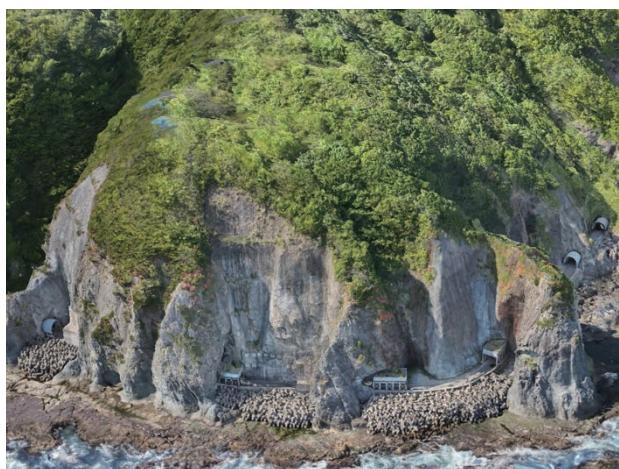
写真8　海岸線に迫る断崖を縫うように走る日浦洞門。美しい景観を見せる一方で荒々しい自然の力を感じさせる

また、地元出身の人々にとっては子どもの頃から慣れ親しんだ路線でもあり、風光明媚な場所としても根強い人気があります。自然の脅威と隣り合わせのハイリスクな路線であることは地元の方々も十分認識されていますが、それでもなお、長く存続されることを望む人は少なくありません。自然の力を完全に抑えることは困難ですが、自然と共存する道路整備を進めるとともに、地域の暮らしを支えるために適切な維持管理に努めていきたいと思っています（写真8）。
