断熱工法を用いた舗装の凍上対策 —寒さに負けない舗装を目指して—

国立研究開発法人土木研究所
寒地土木研究所
寒地道路保全チーム

本稿では、道路舗装における凍上対策と、研究成果を取りまとめて作成した「断熱工法を用いた舗装の凍上対策に関する設計・施工マニュアル(案)」について紹介いたします。

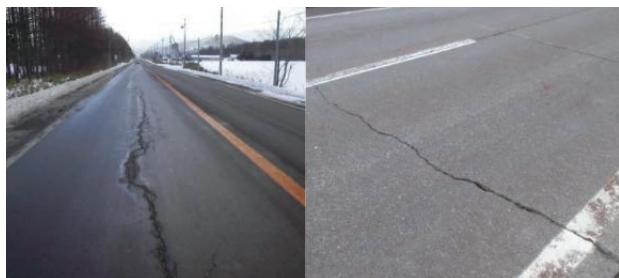
写真1 凍上による舗装のひび割れ
左:アスファルト舗装、右:コンクリート舗装

積雪寒冷地では、冬期間に土の中まで寒さが入り、土の中の水分が凍結することで、霜柱のようなアイスレンズと呼ばれるものが何層にも土の中に発生し、土の層が膨れ上がることがあります。この現象を凍上といいます。これにより舗装の下の土の層が膨れ上がると、舗装が持ち上げられ、写真1のようにひび割れが発生することがあります。

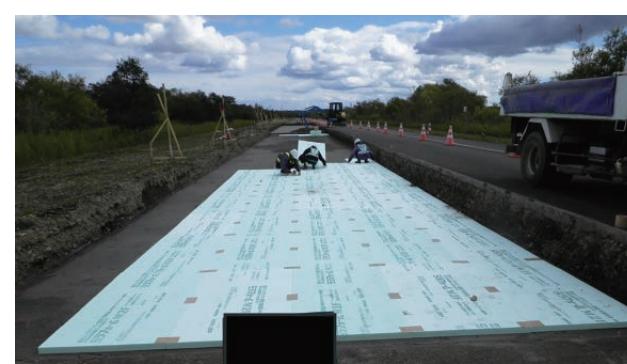
写真2 断熱材の設置の様子(苫小牧寒地試験道路)

断熱工区は3.(1)の考え方へ従って設計、施工を実施しました。断熱材の設置状況を写真2に示します。なお、この試験施工では版状の断熱材を用いています。

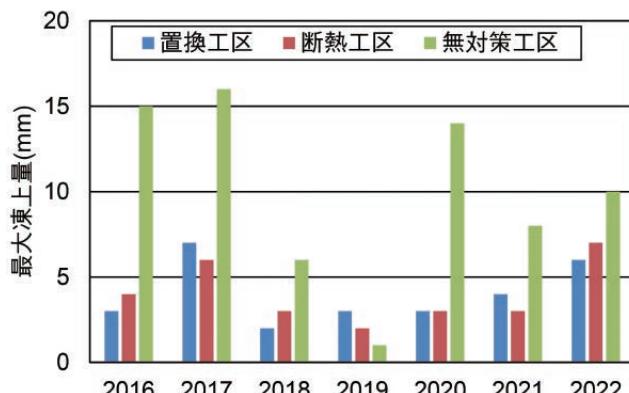
図3 最大凍上量(苫小牧寒地試験道路)

図2に2016年度から2022年度までの各年度において最も深くまで凍結が入った深さ(以下、最大凍結深さ)を工区別に計測した結果、図3に各年度において凍上により路面が持ち上げられた高さの最大値(以下、最大凍上量)を示します。

図2より緑色で示されている無対策工区では、緑色の点線で示す路床土上面の深さより深い位置まで凍結が入っている年度が多いということが分かります。これは、凍上する土の深さまで凍結が入ってしまっていることを表しています。一方、赤色で示す断熱工区および青色で示されている置換工区では、いずれの年度においても路床土上面(赤色の点線)より深い位置まで凍結が入っていないことが分かります。また、図3では、無対策工区の最大凍上量は10mm以上の値が複数の年度で発生していますが、断熱工区、置換工区では、このような凍上は発生していないことが分かります。また、断熱工区と置換工区の最大凍上量の差はいずれの年度も1mm以内となっていることから、断熱工区と置換工区は同程度の凍上抑制効果が得られていることが分かります。

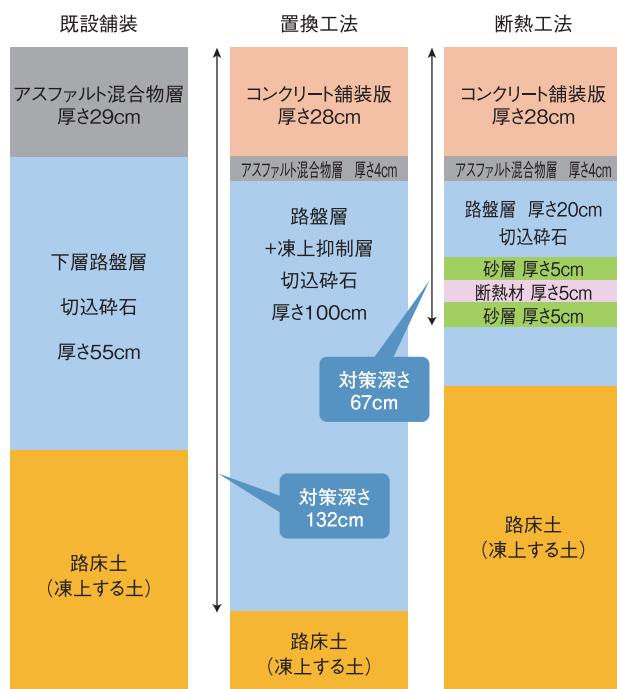
図4 試験施工断面(国道:岩見沢市)

アスファルト舗装では多少の凍上を許容した設計方法が用いられていますが、先に述べましたように、コンクリート舗装は少しの凍上も許容できないため、使用予定の期間中に凍上が発生しないように設計を行います¹⁾。図4左に示す既設舗装の断面が試験施工箇所のもともとの舗装構成になります。ここで、置換工法を用いて対策をとる場合、岩見沢の気象条件では図4中央に示すように132cmの深さ(20年確率の最大凍結深さに相当)まで凍上しにくい材料で置き換える必要があります。

一方で、3.(1)の考え方則り断熱工法による設計を行った場合、図4右のように対策深さが大幅に低減でき、67cmとなります。対策深さが大幅に浅くなることで、施工期間の短縮や工事費用を大きく縮減することができるところから、断熱工法を採用した試験施工が実施されました。

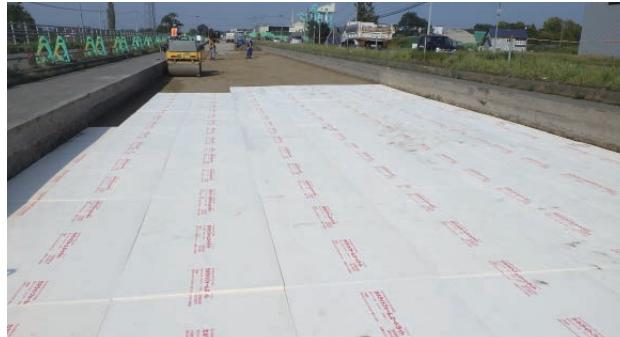
写真3 断熱材の設置の様子(岩見沢市)

断熱工法を用いた工区を100m設け、断熱材を写真3に示すように設置しました。こちらも、苫小牧寒地試験道路と同様に版状の断熱材が用いられました。

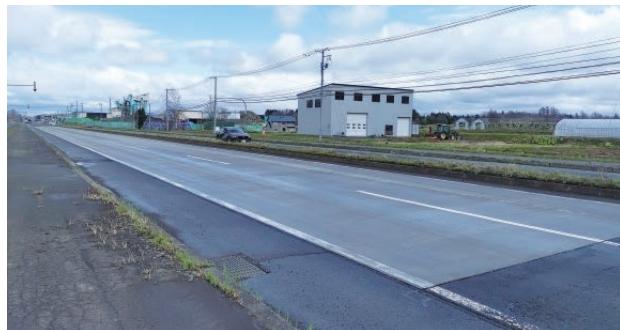
写真4 現在の様子(岩見沢市)

写真4に断熱工法適用箇所の現在の様子を示します。工事完了後約6年が経過していますが、ひび割れなどの損傷は発生しておらず、良好な状態が維持されています。
