判例紹介

歩行者が道路側溝蓋の段差につまずき負傷した事故について道路管理瑕疵が争われた事例

＝ 名古屋市道歩行者転倒事件 ＝

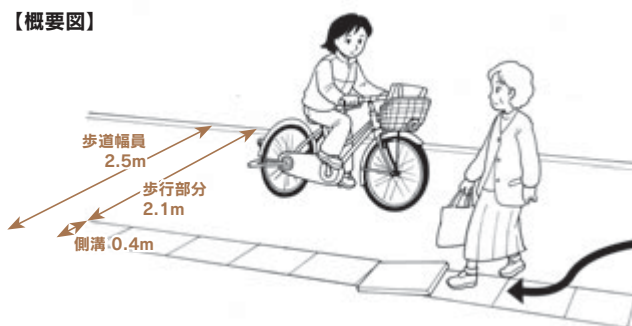
【概要図】

本件蓋が別の蓋にかかるように5 cmほど持ち上がっていた。本件蓋と本来の歩道部分との間に段差はない。
