# 台風18号に関連した 道路緑化樹木の被害

——幹折れと根返りの原因と対策について

環境林づくり研究所

斎藤新一郎

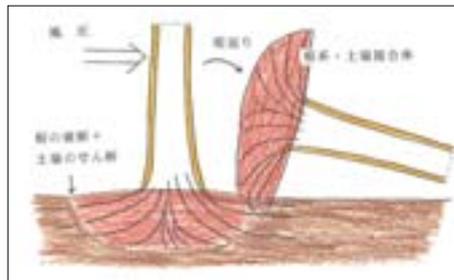
図—5 根返りの模式図

根返りでは、ふつう、幹には異常がなく、根の細めの部分が千切られて、薄い円盤状に、根系+土壌の複合体(根鉢)が、約90°引き起こされて、幹が地上に横たわる形態となる(図—5)。

根返りの原因

根返りの原因には、次のようなものがある。

1) 根張り空間の浅さ

排水不良であれば——透水性・通気性が不良な

ら——、根張りが浅く、根返りしやすくなる。

泥炭湿地では、地下水位が高く、根張りが制約され、あるサイズになって強風を受けると、地上部が強い風圧を受け、地下部が支えきれなくなって、根返りする。かつて泥炭地であった地域の耕地防風林は、泥炭層に根張りしているので、樹種を問わず、しばしば風害を受けてきた。

また、重粘土地では、根張りが不十分で、排水不良でなくても、根返りする。

### 根返り対策

根張り空間を深くすることが、そして、大きくすることが、最も効果的な根返り対策である。また、根系が健全に成長できる土質を与えることである。
