技術レポート

# 2016年8月の豪雨による道内国道の橋梁および斜面被害について

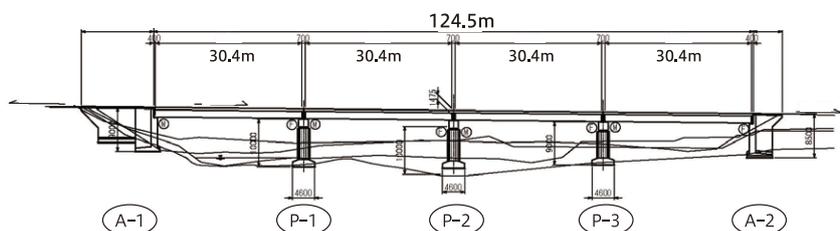
図1 高原大橋一般図

本橋の通常時の河川流路は第1径間(A1橋台～P1橋脚)のようですが、他の径間も流路となった痕跡が認められました。第2径間(P1～P2橋脚)の下流側には流木が堆積している状況でした。A2橋台の上流側が水衝部となり、橋台側面の護岸ブロックが流失するとともに、橋台背面の盛土法面も一部崩壊していました(写真1)。

下部工については、P2橋脚が路肩端部で約1.25m沈下するとともに、下流側に傾斜していました(写真2,3)。また、P1とP3橋脚についても、詳細調査の結果から上流側にわずかに傾斜していたことが確認されました。橋脚沈下に伴って主桁が傾斜し、P2橋脚上では主桁間の遊間が上フランジ側で狭く、下フランジ側で広がっていました(写真4)。

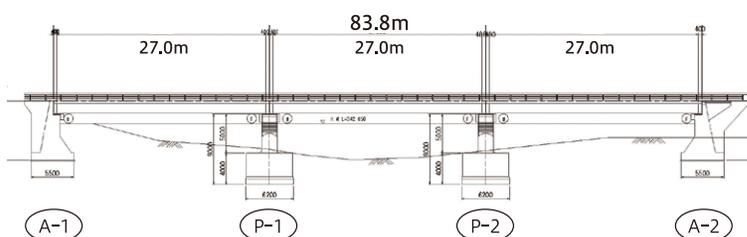
図2 千呂露橋一般図

本橋の河川の通常時の流路は第2径間(P1～P2橋脚)のようですが、現地はA1橋台背面の土工部延長約40m程度

が流出し、流路となっていました。A1橋台側の河岸(堤防)は上下流側とも広範囲に浸食されていました。A1橋台、P1橋脚上流側には流木が堆積しており、河道を閉塞したことも重なって、A1橋台上流側が水衝部となり河岸浸食に至ったものと考えられます(写真8)。

A1橋台背面の盛土は大きく流出し、背面が完全に現れていました。本橋下流側に設置されている歩道橋の第1径間(A1橋台～P1橋脚)は下流側に落下していました。

A1橋台は下流側に傾斜しながら沈下していました。橋台の沈下により、第1径間の上部工(橋面)がねじれを伴いながら、下流側に傾斜していました。また、主桁との接触によるものと考えられる橋台パラペット部の損傷が生じてい

ました(写真9)。詳細調査の結果からは、P1橋脚および第2径間主桁にも変形、回転が生じていたようです。

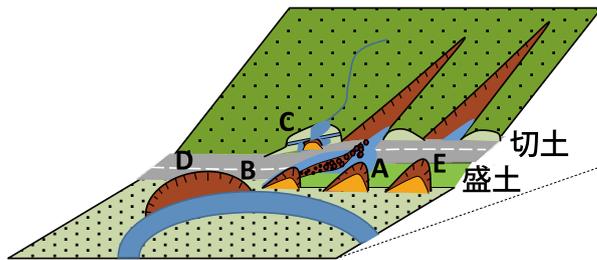
図3 斜面災害形態の模式図

日高町千栄から清水町清水までの区間のうち、日勝峠の5合目付近より山上で、表層崩壊・切土のり面崩壊・盛土のり面崩壊・土砂流出等の斜面災害が多発しました。災害発生場所と誘因の違いから斜面災害形態を次の五つに分類することができました(図3)。

- A) 土石流等による道路と溪流の交差点部における被害
- B) 土石流・土砂流等が道路面を流れたことによる道路のり面等の被害
- C) 道路のり面横断排水溝からの溢水等による被害
- D) 河川の側方侵食などによる道路側部の侵食に伴う崩壊
- E) 含水比上昇等による道路のり面等の被害
