2000年有珠山噴火災害における復興と土地利用について

北海道総合企画部
有珠山火山活動災害復興対策室主査

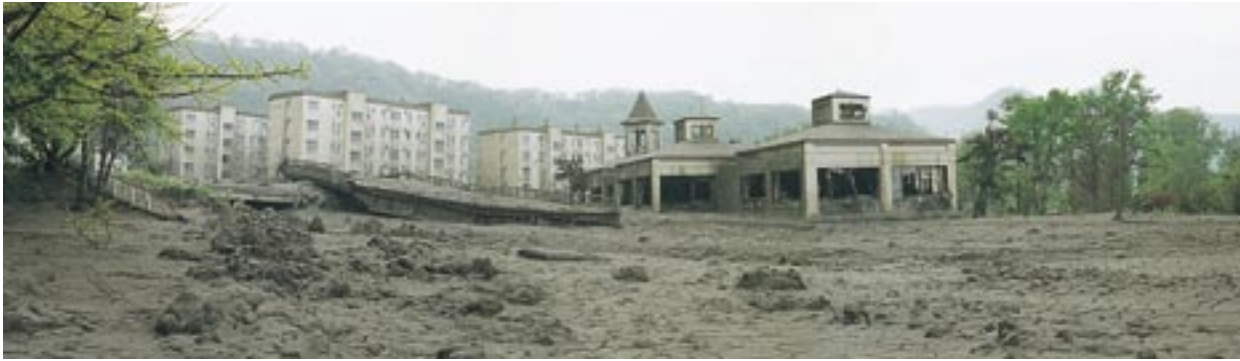
熱泥水により埋まった西山川流路工と流出した木の実橋桁（国道橋）（H12.5.31 撮影）（有珠山土砂災害対策専門家チーム撮影）

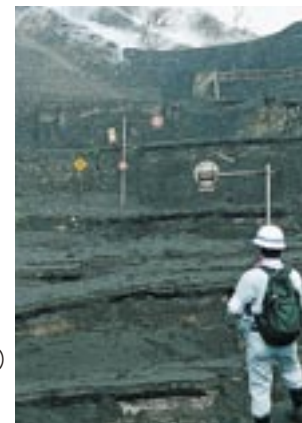
国道上の地溝帯（H12.7.12 撮影）（有珠山土砂災害対策専門家チーム撮影）
