# ミシガンレフト (その2)

北海道大学大学院  
工学研究科助手

岸 邦宏

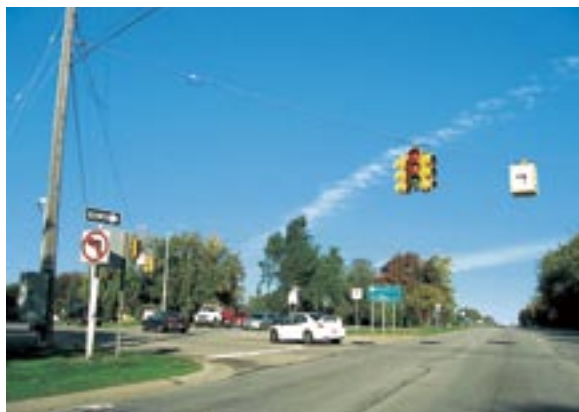
写真1 ミシガンレフト交差点での多くの標識

混乱はないとのことである。ただし、初めて通行する利用者にとってわかりやすいように、ミシガンレフト交差点での標識が非常に重要になってくる(写真1、2)。

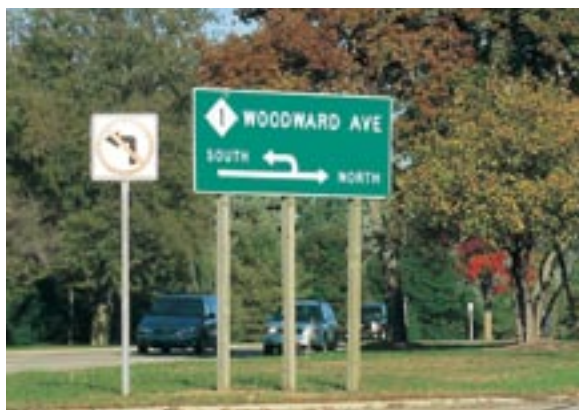
写真2 道路管理者の間では通称「釣針」

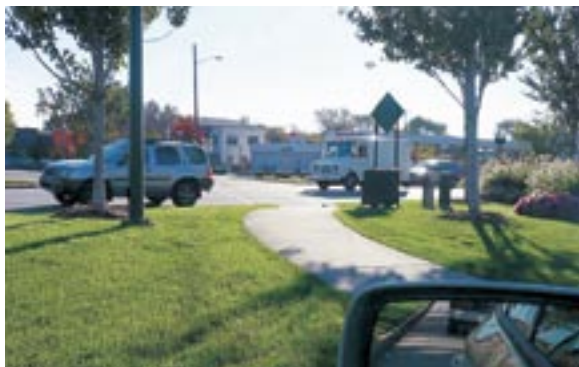
写真3 歩行者の横断道路 (中央分離帯の向こうの車道に見える二本線)

ミシガン州の主要幹線道路では、横断歩道は交差点ではなく、単路部に見られる(写真3)。歩行者が考慮されている交差点はごくまれであり、ほとんどの交差点では歩行者用信号もない。そのため(1)でも指摘したように赤信号時も右折が可能となり、歩行者の信号現示がない分、自動車交通も円滑になる。

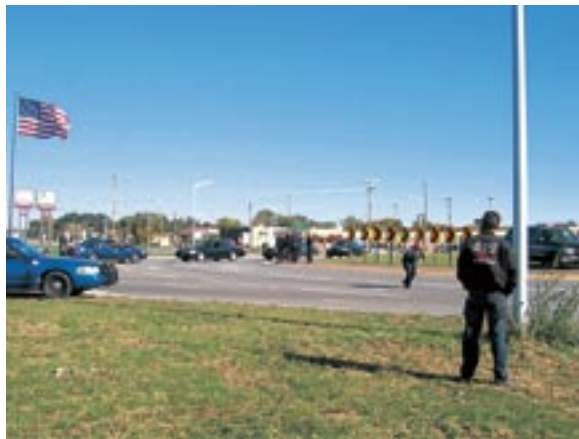
写真4 現場検証中のラウンドアバウト

ミシガン州運輸省の方にミシガン州初めてのラウンドアバウト(ロータリー)がデトロイト市内に導入されたと聞き、現場を見に行った。付近はひどい交通渋滞で、ようやく現場にたどりつくと、警察が交通事故の現場検証を行っていた(写真4)。

警察官と話をする事ができたが、「ここにラウンドアバウトができてから事故がとても多く発生して大変だ。MDOT(ミシガン州運輸省のこと)に、これは失敗だったと言っておいてくれ!!」とのことで、ミシガン州のドライバーにラウンドアバウトが受け入れられるのは少々時間がかかるようである。
